# Análisis de la confiabilidad de los ejes de molino de caña de azúcar

Reliability analysis of the sugar cane mills axes

Clasificación del artículo: Investigación  
Fecha de aceptación: diciembre 20 de 2004

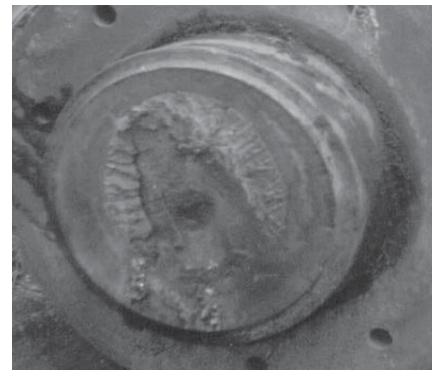
**Figura 1.** Superficie típica de falla por fatiga

Finalmente, se presenta una falla rápida causada porque la sección del eje ha sido reducida por la propagación subcrítica de la fisura y la sección ya no puede soportar el esfuerzo aplicado. Esta parte del proceso de falla tiene como característica principal la presencia de una superficie de fractura frágil a pesar de tratarse de un material dúctil. La figura 1 presenta las zonas características de una falla por fatiga.

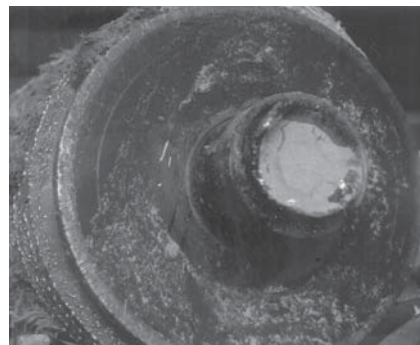
**Figura 3.** Eje fracturado tras pocas horas de operación con una gran zona superficie de fractura frágil.

Un aspecto poco considerado en la literatura especializada es el comportamiento en servicio de ejes altamente cargados que han sido recuperados por soldadura. La figura 3 muestra la fractura frágil de un eje de cuarta maza con baja propagación que había sido sometido a soldadura en la superficie. La relativamente baja soldabilidad de los aceros de maquinaria empleados en los ejes (AISI 1045, AISI 4140, AISI 4340) impone el desarrollo y empleo riguroso de procedimientos que incluyen la adecuada selección de variables operacionales del proceso de soldadura y ciclos térmicos de pre y poscalentamiento. La figura 4 presenta un caso (eje superior de molino de 84” con guijo de 22”) en el que la ausencia de estos requerimientos termina en la pérdida del eje y su casco.

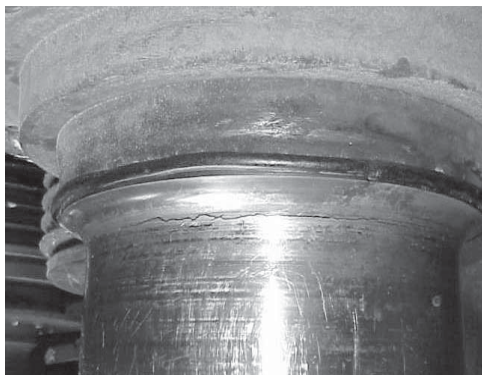
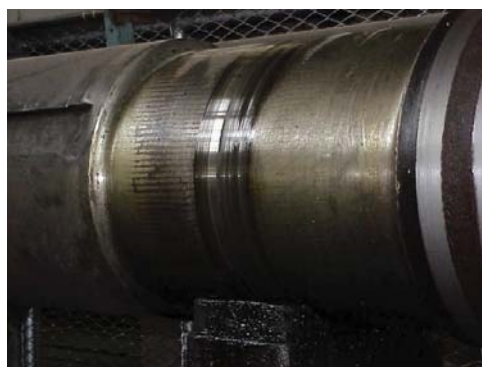
**Figura 4.** Eje con cordones de soldadura longitudinales revelados por corrosión y con una fisura en el escalón del guijo
