Errores constructivos que generan patologías tempranas en el sistema industrializado Outinord - proyecto Belverde etapa I

Early constructive failure causing pathologies in the industrialized system Outinord - Belverde project phase I

Jonathan A. Hernández P.
Cumbreira SAS
jonahernandezp@correo.udistrital.edu.co

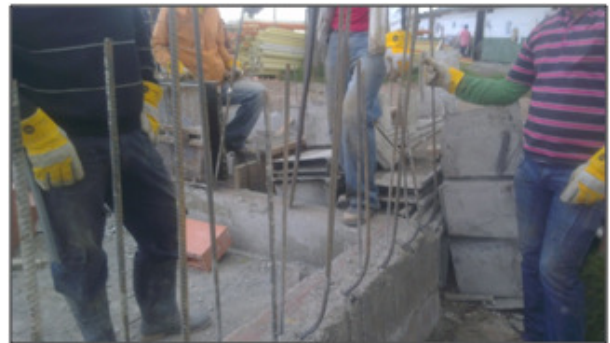
Figura 2. Viga de cimentación desplomada. Ubicación: Bloque E, torre 10, cimentación.

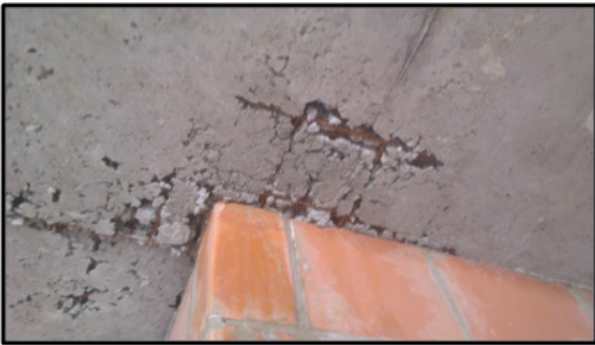
Figura 3. Oquedades en placa de concreto. Proyecto Belverde etapa I.

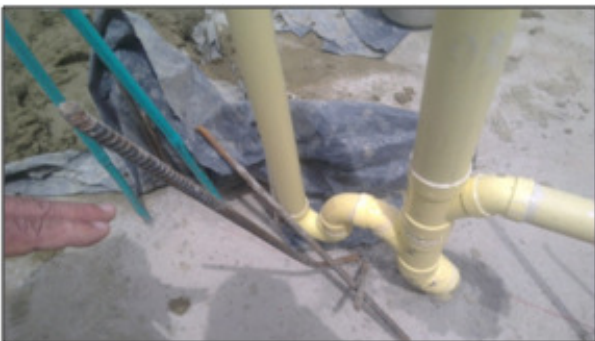
Figura 4. Refuerzo de dovela mal ubicada. Ubicación: Bloque E, piso 1, torre 10.

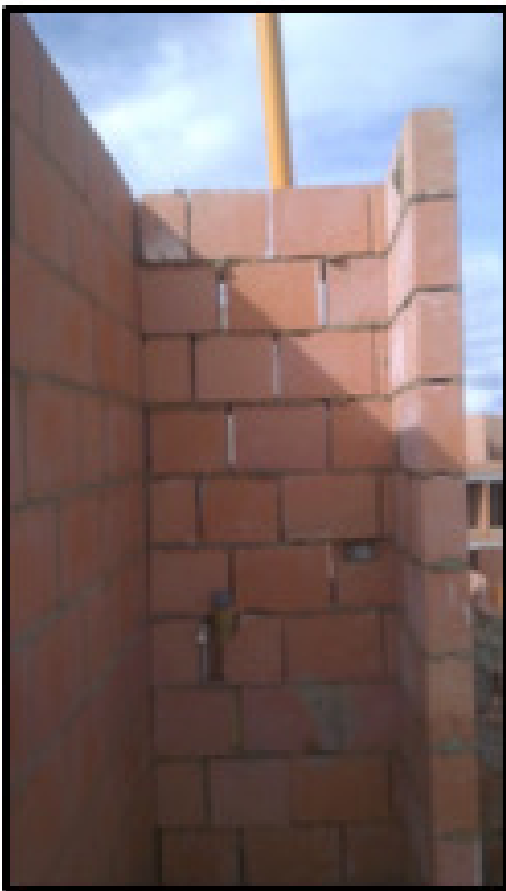
Figura 5. Juntas de mampostería sin rellenos. Ubicación: Piso 4, torre 5, bloque B.

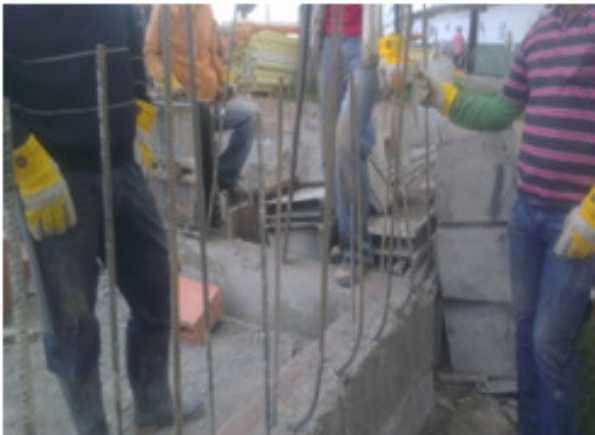
Figura 9. Caso 1.

UBICACIÓN: VIGAS DE CIMENTACIÓN TORRE 10 BLOQUE E

DESCRIPCIÓN: SE OBSERVA QUE EL ACERO DE REFUERZO DEL MURO EN CONCRETO QUE NACE ALLÍ HA SIDO DOBLADO YA FUNDIDA LA VIGA

CALIDAD DE LA ACTIVIDAD: MALA

ESTADO DEL ELEMENTO: MALO

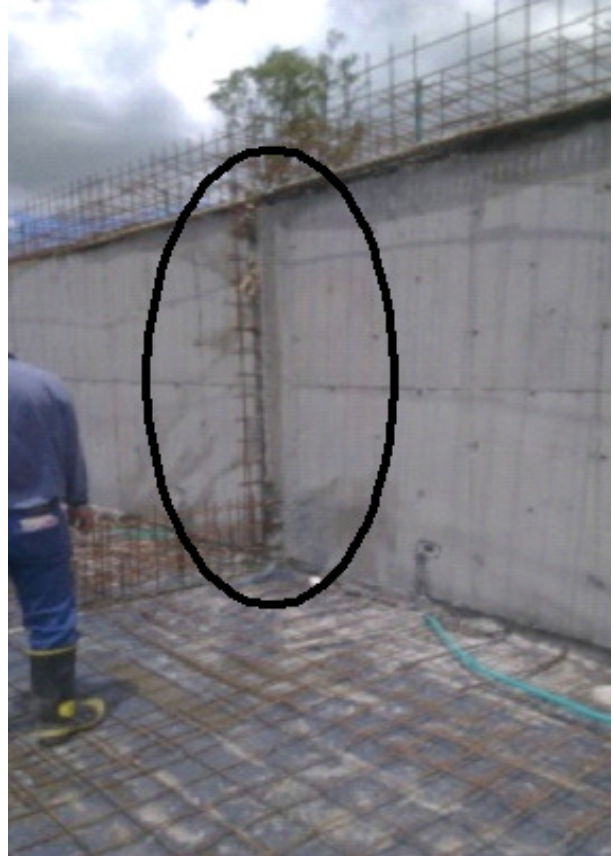
Figura 10. Caso 2.

UBICACIÓN: MURO EN CONCRETO TORRE 9 BLOQUE D PISO 1

DESCRIPCIÓN: SE EVIDENCIA QUE EL ACERO DEL MURO EN CONCRETO M5 NO POSEE EL TRASLAPO MÍNIMO SUGERIDO EN LOS PLANOS ESTRUCTURALES Y EN LA NSR-10 (30 cm) PARA EL CAMBIO DE ELEMENTO

CALIDAD DE LA ACTIVIDAD: MALA

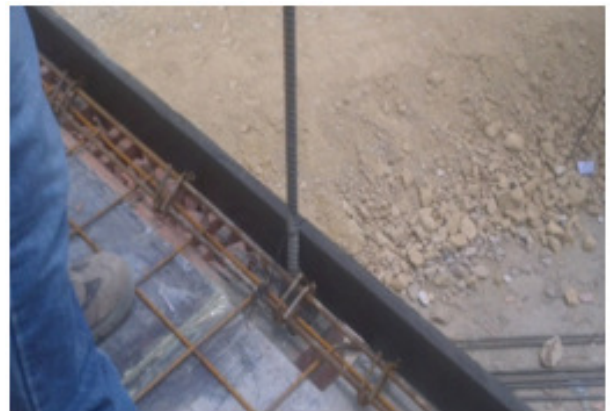
Figura 11. Caso 3.

UBICACIÓN: PLACA PISO 3 TORRE 11 BLOQUE E

DESCRIPCIÓN: SE OBSERVA ACERO DE REFUERZO DE UNA DE LAS DOVELAS DE FACHADA EXCENTRICA A LA CELDA, QUEDANDO FUERA DEL AMARRE DE LA PLACA DE ENTREPISO.

CALIDAD DE LA ACTIVIDAD: REGULAR

ESTADO DEL ELEMENTO: BUENO

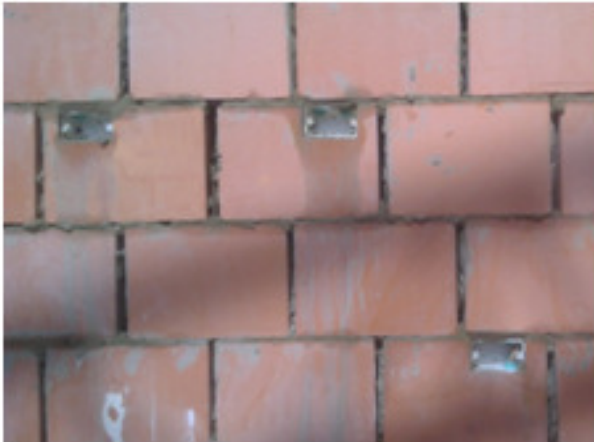
Figura 12. Caso 4.

UBICACIÓN: PLACA PISO 1 TORRE 1 BLOQUE A
DESCRIPCIÓN: SE ENCUENTRA MAMPOSTERÍA EN BLOQUE ESTRUCTURAL DE PERFORACION VERTICAL SIN MORTERO DE PEGA EN LAS JUNTAS VERTICALES O CON UNA DEFICIENTE CANTIDAD.
ESTADO DEL ELEMENTO: REGULAR

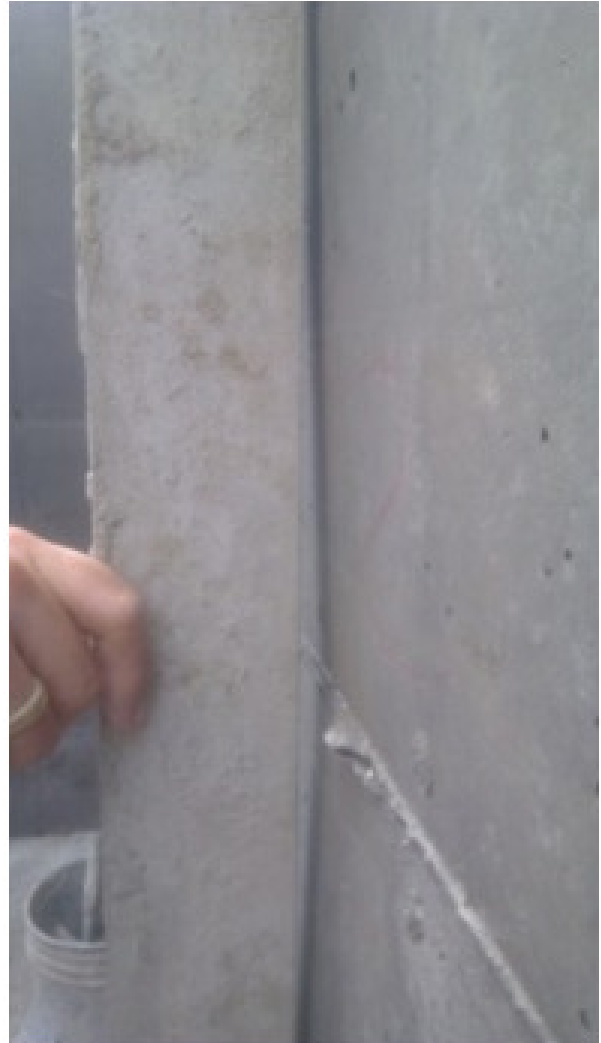
Figura 13. Caso 5.

UBICACIÓN: MURO EN BLOQUE B PISO 4 TORRE 4
DESCRIPCIÓN: SE EVIDENCIA MURO CON ACABADO NO NIVELADO. NO SE PRESENTAN FISURAS EN EL ELEMENTO.
ESTADO DEL ELEMENTO: BUENO
