DETERMINACIÓN DE LOS MOVIMIENTOS GENERADOS POR EL DESLIZAMIENTO DEL LOTE B DE LA UNIVERSIDAD DISTRITAL FRANCISCO JOSÉ DE CALDAS, SEDE EL VIVERO, BOGOTÁ, D. C.

Determination of movements generated by the Sliding of lot b of the Distrital University Francisco José de Caldas theadquarters, “The Nursery”, Bogotá D.C.

Se realizó el presente estudio para mostrar los movimientos del deslizamiento ubicado en el lote B de la Facultad de Medio Ambiente y Recursos Naturales de la Universidad Distrital Francisco José de Caldas (Famarena).

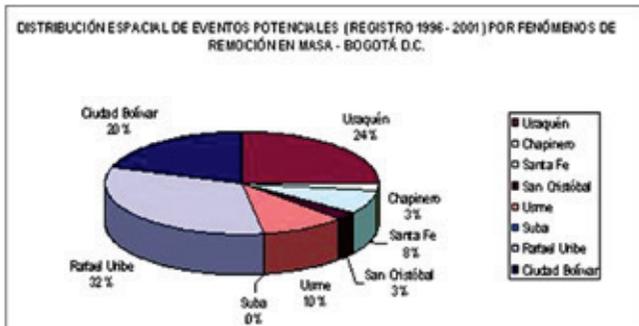
En la figura 1 se puede observar la representación gráfica de los eventos de remoción en masa que se han registrado en el periodo 1996 – 2001.

Figura 1. Distribución de eventos potenciales por remoción en masa.

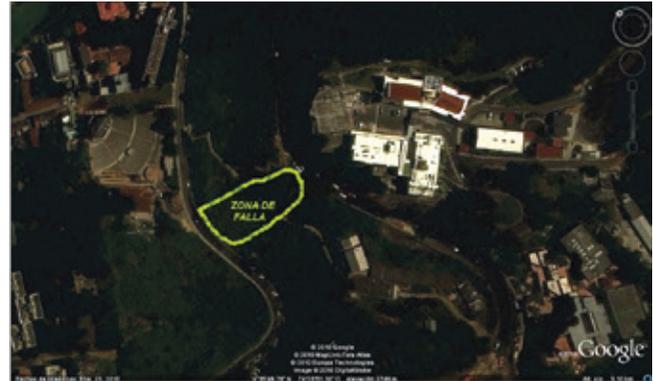
Figura 2. Ubicación de zona de falla.

En la figura 2 se puede apreciar la zona del deslizamiento en la Facultad de Medio Ambiente y Recursos Naturales de la Universidad Distrital Francisco José de Caldas, al costado oriental de la ciudad de Bogotá.

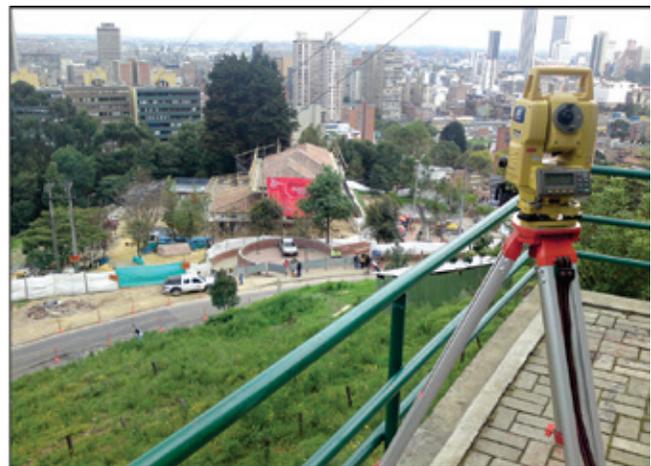
Figura 3. Zona del Proyecto Universidad Distrital lote B, Sede Vivero

Cuando se habla de la tolerancia, esta es la que va a marcar las pautas a seguir en la realización del proyecto, por ello la toma de datos está muy influenciada por la precisión. Si se quiere hacer un estudio previo a la realización del proyecto, para tener un conocimiento más completo de la zona y no cometer errores respecto de la escala en la que se pretende realizar el proyecto, es evidente que la toma de datos y toda la información simplificará el trabajo a realizar durante el proyecto. En la figura 3 se aprecia una vista de la zona donde se tomarán los datos de campo.

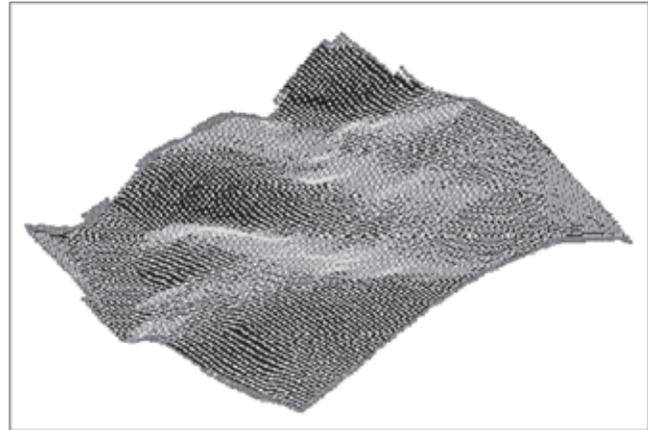
Figura 4. Ejemplo de modelo digital de un terreno.

Los MDT son una categoría de modelos simbólicos que se han desarrollado a través de las nuevas tecnologías; dichos modelos se han definido como un conjunto de datos numéricos que describe la distribución espacial de una característica del territorio, tal y como se aprecia en la figura 4. Para llegar a la elaboración de los modelos digitales es necesario efectuar un proceso de codificación de la información que permita una representación virtual en forma de cifras. Las relaciones espaciales o las características que se desean representar se traducen a diferentes tipos de estructuras numéricas (vectores, matrices, conjuntos, etc.) o a expresiones matemáticas que expresan relaciones topológicas y funcionales.

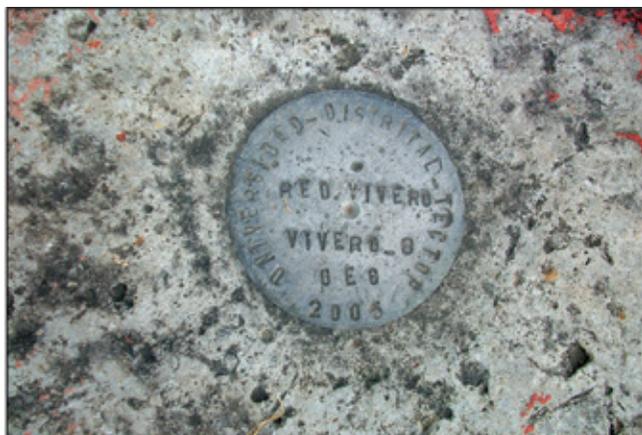
Figura 5. Vértice geodésico vivero-8, Universidad Distrital

Levantamiento topográfico inicial. Se realizó un levantamiento inicial dentro de los predios de la Universidad Distrital en la Facultad de Medio Ambiente y Recursos Naturales en el lote B, con el fin de identificar una parte del área de la falla y generar o diseñar una cuadrícula que nos permitiera llevar un control detallado de esta zona a partir de un sistema de ordenadas y abscisas. Esta cuadrícula inicial tuvo un área de 45 m x 60 m, cubriendo una parte de la zona de la falla (figura 5).

Este levantamiento se realizó con una estación Sokia serie SET500 armado en el punto Vivero-8 con coordenadas Norte: 100344.422 y Este: 101332.028, Cota: 2685.776, haciendo ceros al punto UD06-6 con coordenadas Norte: 100286.582 y Este: 101342.972, Cota: 2698.601, tomando puntos de nivel sobre la zona de la falla, puntos en la vía sobre la avenida Circunvalar y otros puntos que nos permitían identificar una parte del área total de la falla.

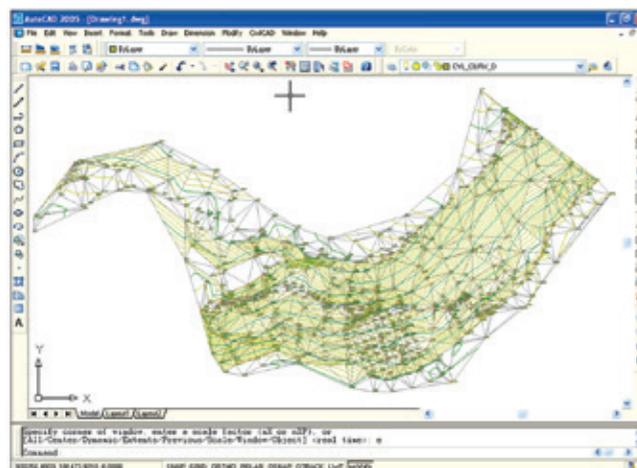
Figura 6. Triangulación de puntos y curvas de nivel en Civil Cad.

En este proyecto se realizó un modelo digital del terreno con el fin de generar una superficie detallada de la zona del deslizamiento y con ayuda del software Civil Cad se importó la nube de puntos y se generaron las curvas de nivel, realizando la triangulación de la información, tal y como se muestra en la figura 6.

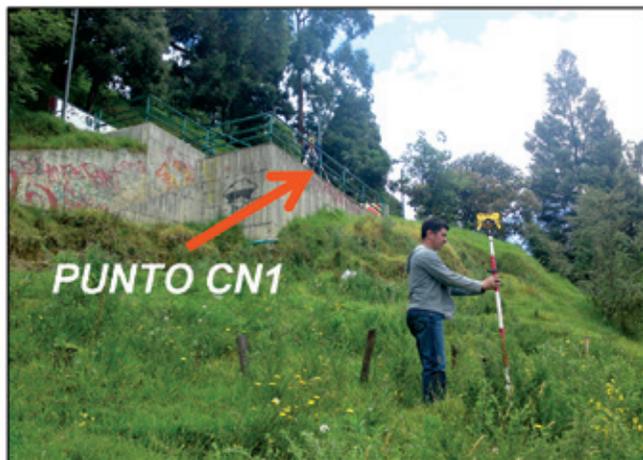
Figura 7. Control topográfico zona de falla.

Se trabajó con una estación Topcon serie GTS-210, armados desde el punto CN1 haciendo ceros al punto NP6-E1 para luego tomar la ordenada y la abscisa de cada punto de control y conocer las diferencias o el desplazamiento siempre con base en el control inicial.

Como se trabajó en el diseño de la cuadrícula mediante el sistema de ordenada y abscisa (figura 7), todos los controles se realizaron de la misma manera; los dos controles iniciales se hicieron haciendo ceros al punto Vivero-8 y luego los

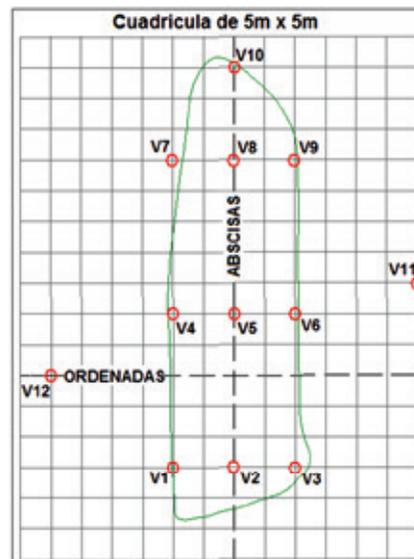
Figura 8. Ubicación de los controles.

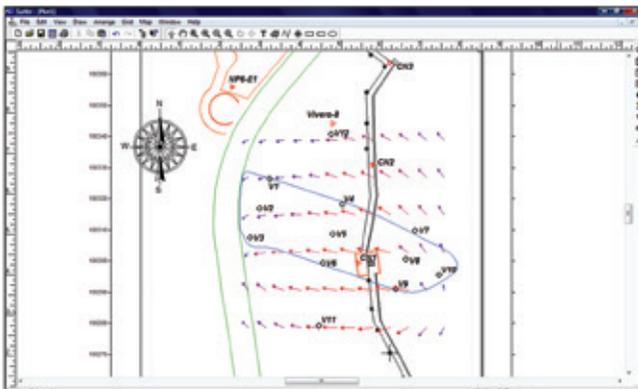
Puntos con coordenadas reales del último control realizado el 26 de septiembre de 2010 para observar la dirección de los desplazamientos con base en el levantamiento topográfico realizado en la zona del deslizamiento.

Figura 10. Puntos de control con coordenadas reales.

Para determinar de una forma gráfica la magnitud y la dirección de los desplazamientos de los puntos de control en la zona de la falla se realizó una matriz (x), (y) y (z), donde (x) es la abscisa, (y) la ordenada y (z) la diferencia entre las abscisas y las ordenadas.
