DETERMINACIÓN DE LOS MOVIMIENTOS GENERADOS POR EL DESLIZAMIENTO DEL LOTE B DE LA UNIVERSIDAD DISTRITAL FRANCISCO JOSÉ DE CALDAS, SEDE EL VIVERO, BOGOTÁ, D. C.

Determination of movements generated by the Sliding of lot b of the Distrital University Francisco José de Caldas theadquarters, “The Nursery”, Bogotá D.C.

*Ismael Osorio Baquero*¹, *Omar Francisco Patiño Silva*², *Orlando Riaño Melo*³, *Mauricio Lozano Cuéllar*⁴
^{1,2,3} Universidad Distrital Francisco José de Caldas, Bogotá – Colombia,

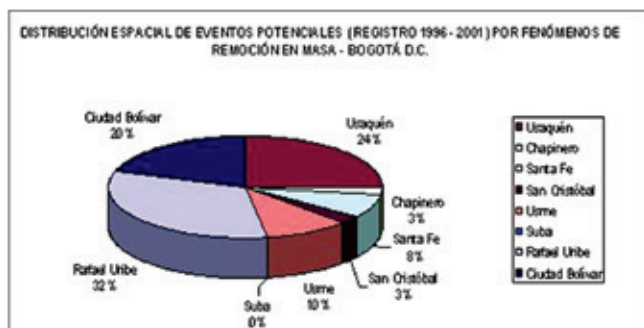
Figura 1. Distribución de eventos potenciales por remoción en masa.

En la figura 1 se puede observar la representación gráfica de los eventos de remoción en masa que se han registrado en el periodo 1996 – 2001.

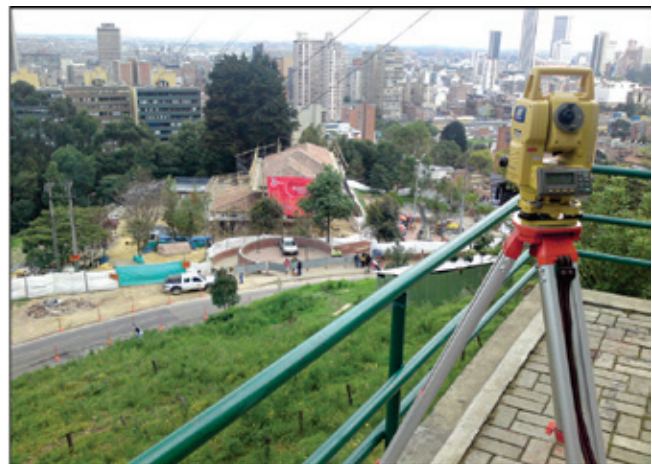
Figura 3. Zona del Proyecto Universidad Distrital lote B, Sede Vivero

Cuando se habla de la tolerancia, esta es la que va a marcar las pautas a seguir en la realización del proyecto, por ello la toma de datos está muy influenciada por la precisión. Si se quiere hacer un estudio previo a la realización del proyecto, para tener un conocimiento más completo de la zona y no cometer errores respecto de la escala en la que se pretende realizar el proyecto, es evidente que la toma de datos y toda la información simplificará el trabajo a realizar durante el proyecto. En la figura 3 se aprecia una vista de la zona donde se tomarán los datos de campo.

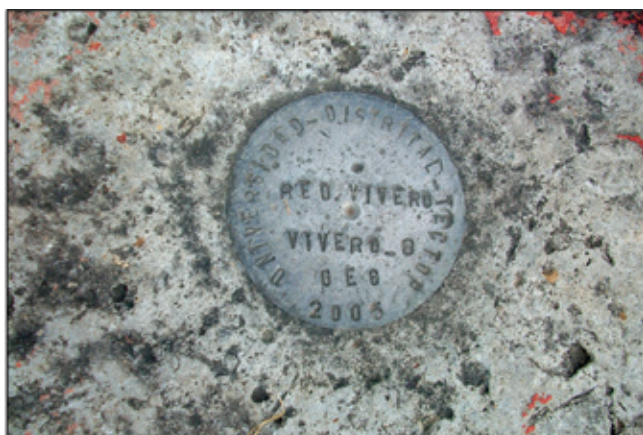
Figura 5. Vértice geodésico vivero-8, Universidad Distrital

Levantamiento topográfico inicial. Se realizó un levantamiento inicial dentro de los predios de la Universidad Distrital en la Facultad de Medio Ambiente y Recursos Naturales en el lote B, con el fin de identificar una parte del área de la falla y generar o diseñar una cuadrícula que nos permitiera llevar un control detallado de esta zona a partir de un sistema de ordenadas y abscisas. Esta cuadrícula inicial tuvo un área de 45 m x 60 m, cubriendo una parte de la zona de la falla (figura 5).

Este levantamiento se realizó con una estación Sokia serie SET500 armado en el punto Vivero-8 con coordenadas Norte: 100344.422 y Este: 101332.028, Cota: 2685.776, haciendo ceros al punto UD06-6 con coordenadas Norte: 100286.582 y Este: 101342.972, Cota: 2698.601, tomando puntos de nivel sobre la zona de la falla, puntos en la vía sobre la avenida Circunvalar y otros puntos que nos permitían identificar una parte del área total de la falla.

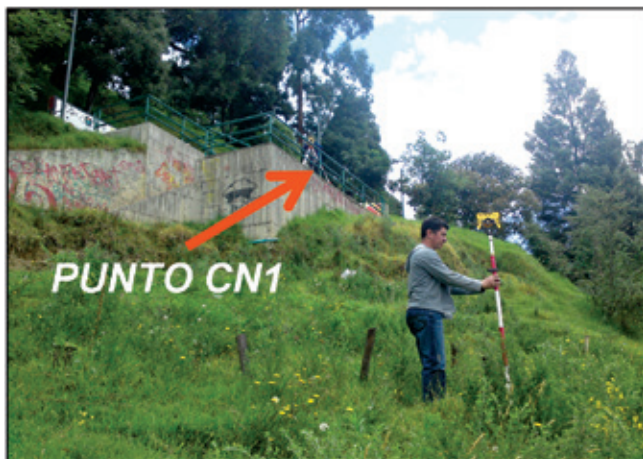
Figura 7. Control topográfico zona de falla.

Se trabajó con una estación Topcon serie GTS-210, armados desde el punto CN1 haciendo ceros al punto NP6-E1 para luego tomar la ordenada y la abscisa de cada punto de control y conocer las diferencias o el desplazamiento siempre con base en el control inicial.

Como se trabajó en el diseño de la cuadrícula mediante el sistema de ordenada y abscisa (figura 7), todos los controles se realizaron de la misma manera; los dos controles iniciales se hicieron haciendo ceros al punto Vivero-8 y luego los

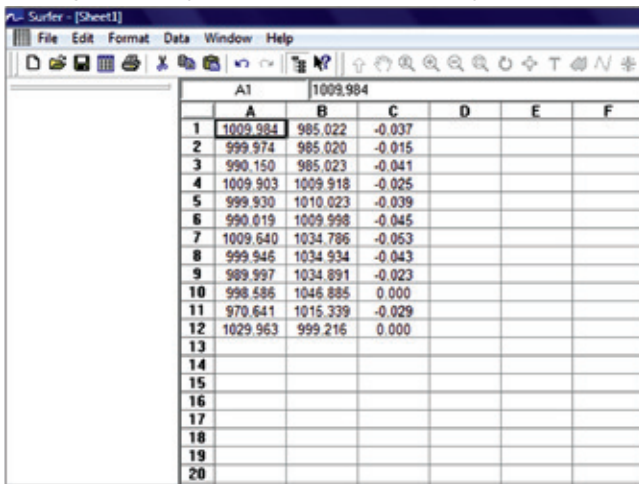
Figura 9. Migración de los puntos al programa Surfer

Para determinar de una forma gráfica la magnitud y la dirección de los desplazamientos de los puntos de control en la zona de la falla se realizó una matriz (x), (y) y (z), donde (x) es la abscisa, (y) la ordenada y (z) la diferencia entre las abscisas y las ordenadas.

Realización del dibujo con las diferencias entre las abscisas del control inicial y las abscisas del control final mediante el software Surfer

-Migración a Surfer desde la hoja de Excel directamente para ingresar los datos del control inicial.

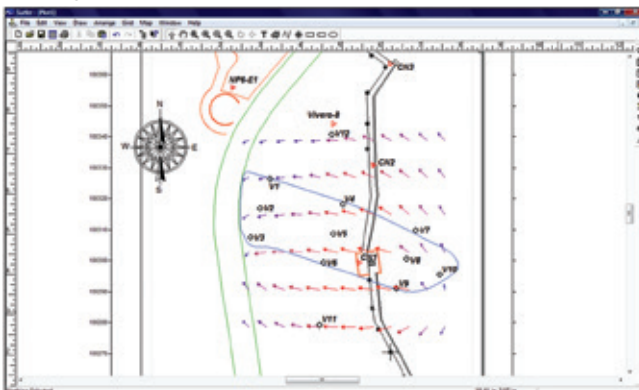
Figura 10. Puntos de control con coordenadas reales.

Puntos con coordenadas reales del último control realizado el 26 de septiembre de 2010 para observar la dirección de los desplazamientos con base en el levantamiento topográfico realizado en la zona del deslizamiento.
