IDENTIFICACIÓN Y CALIFICACIÓN DE LOS IMPACTOS QUE SE GENERAN EN EL HUMEDAL LA CONEJERA.

Autora: Leydi Tatiana García Parra¹ – ltgarcia@correo.udistrital.edu.co

Semillero de investigación: Competitividad Económica Ambiental

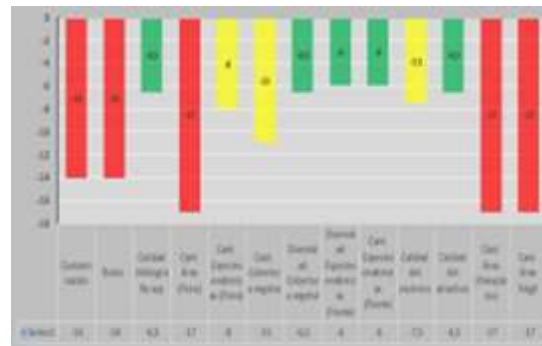
Gráfica 1: Construcción de conjuntos residenciales

Para la primera actividad se observan cinco impactos bajos, cinco impactos medios y tres impactos altos. Para los impactos altos se observa que los tres pertenecen a un deterioro en el área del humedal ya sea en áreas verdes o áreas paisajísticas, estos arrojan un valor de -

17, el cual pertenece al área que será deteriorada o eliminada del humedal para realizar la construcción de los conjuntos residenciales. Además de esto, se puede denotar que las modificaciones que se van a realizar en los alrededores del humedal a partir de estas construcciones, no son reversibles ya que los materiales que se utilizan o las sustancias que se aplican para realizar estas viviendas, eliminan toda la capa vegetal que se encuentra presente en el lugar, por consiguiente, es imposible revertir este impacto en el humedal.

En las gráficas se aprecia que la actividad que más impacta es la construcción de los conjuntos residenciales cerca del ecosistema, esto debido a que estas edificaciones alteran en su totalidad las características propias del humedal y disminuyen una cantidad importante de áreas verdes. Por consiguiente, en la matriz se puede apreciar que esta es la única actividad que impacta todos los componentes, además cuenta con unas calificaciones bastante altas y todas ellas hacen parte de los impactos negativos. Los establecimientos comerciales y las viviendas aledañas son las siguientes actividades que

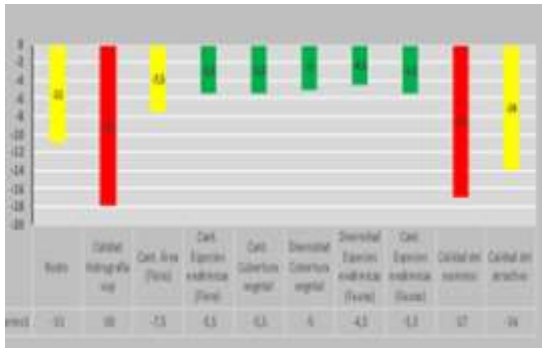
Gráfica 3: Viviendas aledañas al humedal (Barrio Suba Compartir)

El primer valor alto que encontramos hace referencia al impacto que se causa en las fuentes hídricas del humedal, debido a que este recibe vertimientos de aguas residuales provenientes de las viviendas ubicadas en sus alrededores.

Posteriormente, se encuentra el atractivo de este ecosistema con un total de -18, ya que una vez son vertidas las aguas residuales que provienen de las actividades que realizan los habitantes en estas viviendas como lo son: lavado de baños, cocinar, lavado de loza, utilización de inodoros y duchas, entre otros, se observa un cambio tanto en el color como en el olor de estas fuentes hídricas.

Con respecto al escénico del humedal se da un valor de -17, ya que la alteración que generan los vertimientos no se observa en todos los lugares de este ecosistema, únicamente se percibirá en las áreas que contengan el recurso hídrico.

causan más impacto al humedal, la primera con un total de -98 y la segunda con un valor de -93,5; esto debido a que estas dos actividades impactan la mayoría de los componentes y sus valores son bastante altos.

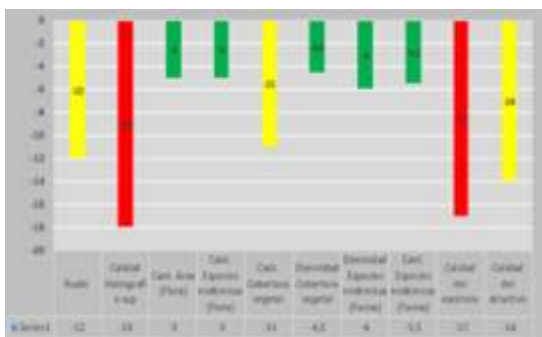
Gráfica 4: Establecimientos comerciales en los alrededores del humedal.

La actividad número siete, muestra un total de dos valores altos, tres valores medios y cinco valores bajos. Entre los valores altos se encuentra el impacto que se ocasiona en las fuentes hídricas del humedal, debido a los vertimientos que generan estos establecimientos derivados de las actividades comer-

ciales que realizan como lavado de baños, aseo del local, uso de baños, entre otros, y que contaminan el recurso en el que son vertidos.

Por otro lado, el escénico del humedal se observará alterado, debido a los olores que generan estas aguas residuales y que por ende incomodan a los visitantes de este ecosistema, impidiendo el normal desarrollo de las actividades que se tengan planeadas para realizar dentro del mismo.
