# Utilización de geoestructuras en obras de protección fluvial

## Use of geostructures in protection works river

Danny Orlando Naranjo Lasso<sup>1</sup>

Citación del artículo: Naranjo, D (2016). Utilización de geoestructuras en obras de protección fluvial

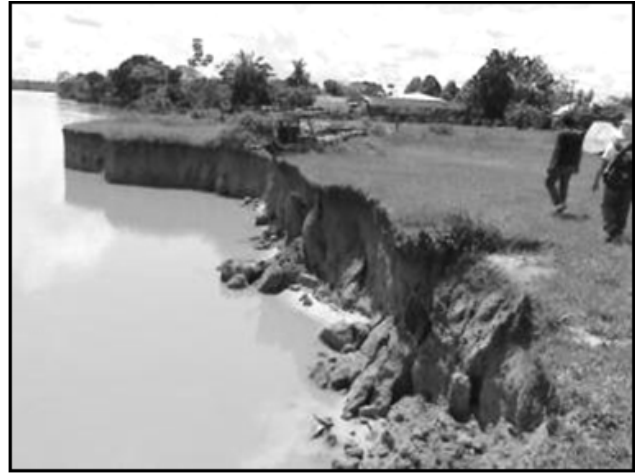
**Figura 1.-** Taludes Erosionados en margen derecha

Durante el proceso erosivo, el flujo remueve y arrastra las partículas del estrato de depósitos cuaternarios arenosos sin consolidación sobre el cual se localizan los estratos del nivel superior conformados por depósitos aluviales con arcillas orgánicas y depósitos de suelos, los cuales se desploman en bloques generan taludes con alta inclinación que el río desestabiliza con la remoción continua en periodos de aguas medias y bajas. Los bloques de materiales aluviales se concentran en la pata del talud hasta que son arrastrados por la corriente, así mismo en algunos sectores se aprecian cárcavas como resultado del desprendimiento de todo el frente del talud en algunas secciones a manera de retroceso de orilla y el ciclo erosivo vuelve a repetirse.

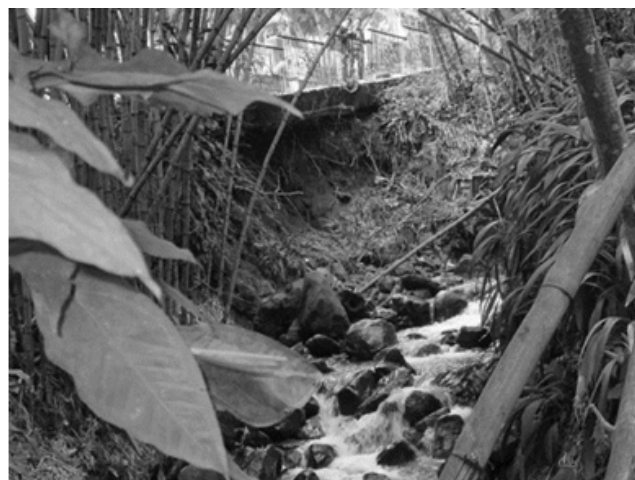
**Figura 3.-** Talud Erosionado en margen derecha

Se pudo establecer la erosión del talud en los estratos limo-arenosos de grano fino de consistencia media a medianamente firme y gravas medias a finas que se identificaron en el talud expuesto de la margen derecha de la quebrada, el cual presenta pendiente vertical y también negativa por debajo de la banca de la vía, donde se observa pérdida de apoyo del andén perimetral.

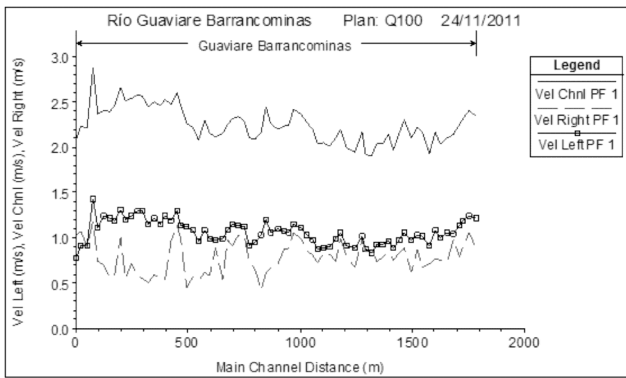
**Figura 6.** Velocidades del Flujo para el Caudal Máximo de 100 años

En ambos casos para hallar los parámetros de dinámica fluvial se utilizó el Modelo Matemático denominado HEC-RAS del Cuerpo de Ingenieros de los Estados Unidos Versión 4.1, utilizando las secciones transversales al cauce previamente seleccionadas y el caudal máximo calculado de 100 años de retorno en el estudio hidrológico. Los resultados de la modelación hidráulica en el primer caso para el caudal máximo de 100 años, esfuerzos cortantes y velocidades de flujo del primer caso se presentan en las figuras 6 y 7.

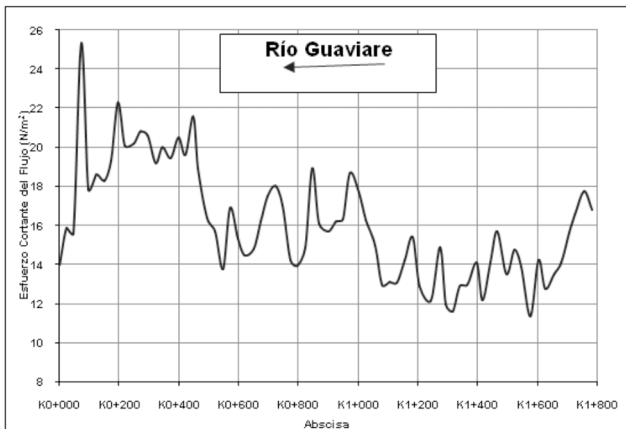
**Figura 7.** Esfuerzo Cortante del Flujo para el Caudal Máximo de 100 Años

(Incrementado en 30% por la Sinuosidad del Cauce)

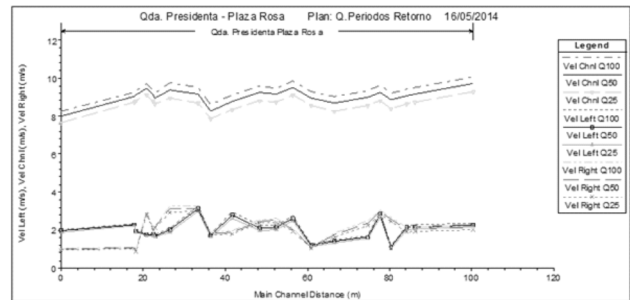
**Figura 8.-** Velocidades del flujo en el lecho y paredes de la quebrada La Presidenta Sector C.C Plaza Rosa durante las Crecientes de 25, 50 y 100 años

Los resultados de la modelación hidráulica en el segundo caso para el caudal máximo de 100 años, esfuerzos cortantes y velocidades de flujo se presentan en las figuras 8 y 9.

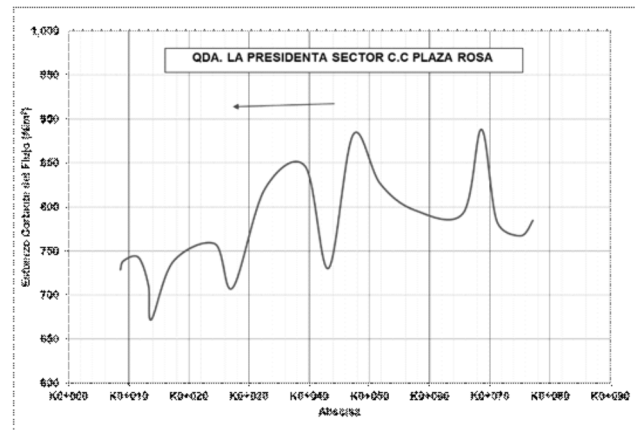
**Figura 9.-** Esfuerzos Cortantes del Flujo en el lecho de la quebrada La Presidenta Sector C.C Plaza Rosa durante la Creciente de 100 años de retorno

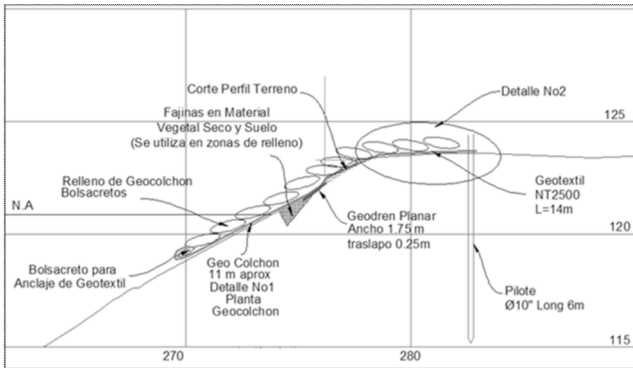
De acuerdo con los análisis realizados, se diseñó una geo estructura de estabilización marginal tendida sobre un talud previamente perfilado con una pendiente 2:1, conformada por un geocolchón de malla uniaxial relleno con bolsacretos, apoyada

sobre un geotextil con un geodréncular y colgada de una tubería metálica debidamente cimentada sobre una cortina marginal de pilotes metálicos a lo largo de la margen, asimismo se recomendó la consolidación del talud con la instalación de fajas de material vegetal (ver figura 10).

**Figura 10.** Geo estructura diseñada

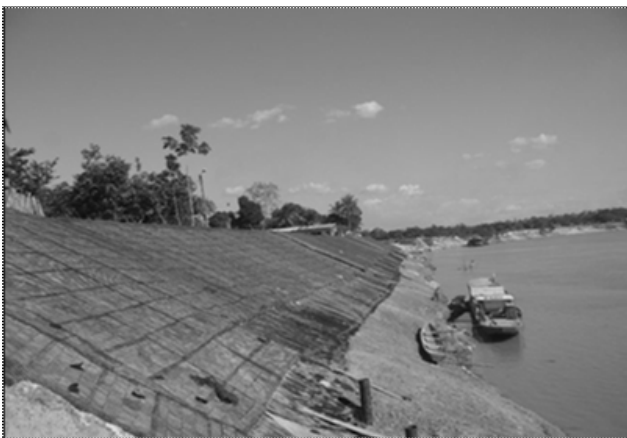
Se hizo una visita de monitoreo a las obras de estabilización marginal construidas en Barrancominas, en la obra se observó la efectividad de la protección longitudinal construida con geoestructuras donde se observaron las fajas aun en buen estado al igual que los geocolchones instalados y demás componentes del sistema (ver figuras 14 y 15), de igual manera se apreciaron los trinchos construidos (ver figuras 16 y 17).

**Figura 14.** Taludes recubiertos con geoestructuras

Las geoestructuras demostraron su eficiencia para controlar la fuga de los materiales arenosos en los taludes, evitando el desplome de los bloques del nivel superior, así como su condición para contrarrestar las fuerzas tractivas erosivas del río Guaviare en la población de Barrancominas. Los trinchos conformados cumplieron su función de estabilización de las cárcavas y recuperación de estas a manera de trampas de sedimentos especialmente en el escenario de máximos caudales y niveles.

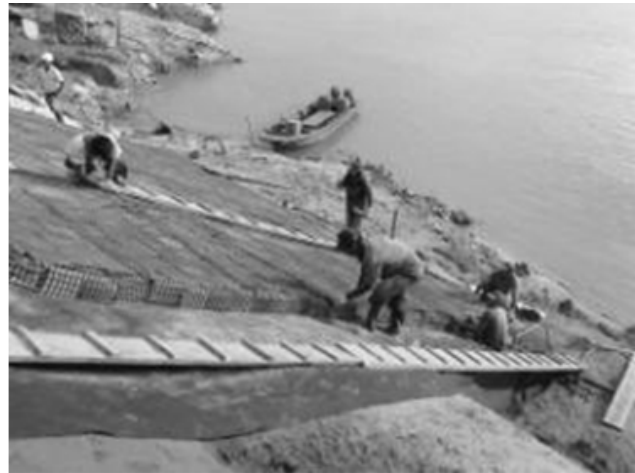
**Figura 15.** Colocación de Geoestructuras

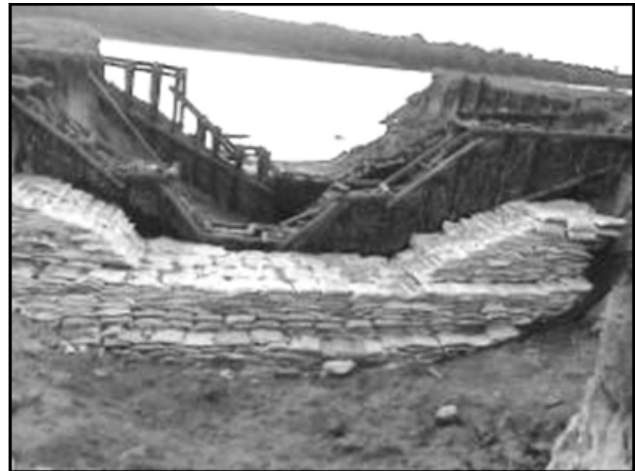
**Figura 16.** Trinchos construidos

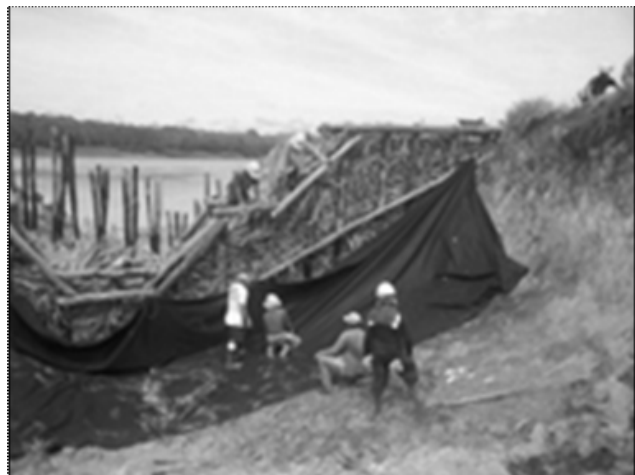
**Figura 17.** Conformación de Trinchos  
Fuente: Autor
