Diagnóstico del sistema de abastecimiento de agua para la vereda Anatoli del municipio de La Mesa (Cundinamarca)

Diagnose of the System of Supply of Water for the Sidewalk Anatoli of the Municipality of La Mesa (Cundinamarca)

Silvia Yaneth Rivera Rodríguez*

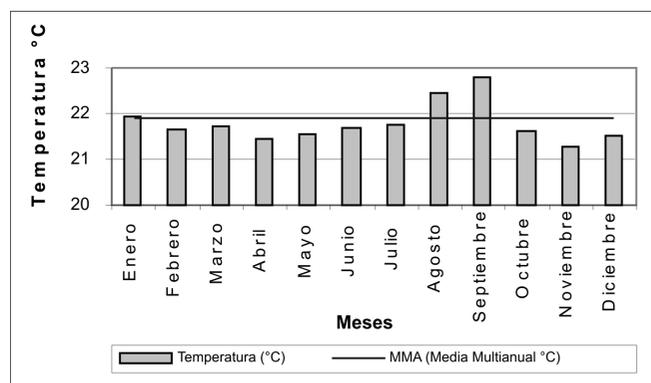
La gráfica 1 muestra la distribución de la temperatura media mensual, para el periodo comprendido entre 1991-2000. El periodo de mayor temperatura es el comprendido entre agosto y octubre, con temperatura máxima de 22,8°C en el mes de septiembre, el periodo de menor temperatura es de marzo a junio.

Gráfica 1. Distribución de la temperatura media mensual (°C). Fuente: Elementos de diseño para acueductos

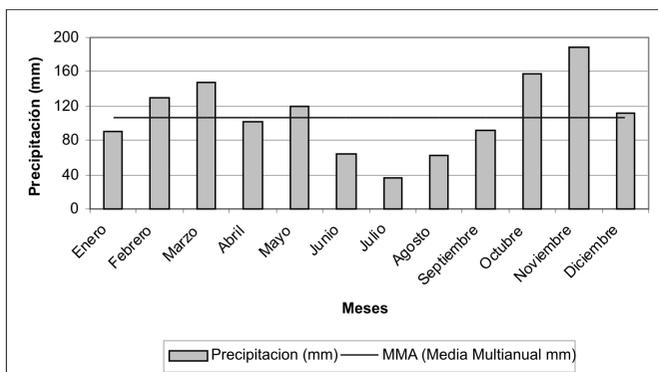
Como se puede observar en la gráfica 2 la estación La Mesa presenta un régimen de lluvias bimodal. La distribución de la precipitación se caracteriza por tener dos épocas lluviosas en los meses de febrero a mayo y septiembre a noviembre, en el que se alcanzaron valores de 147 mm y 189 mm respectivamente. También hay dos épocas de menor lluvia en los meses de diciembre a enero y junio a agosto con precipitación de 100 mm y 60mm respectivamente.

Gráfica 2. Distribución de la precipitación total mensual (mm). Fuente: elementos de diseño para acueductos

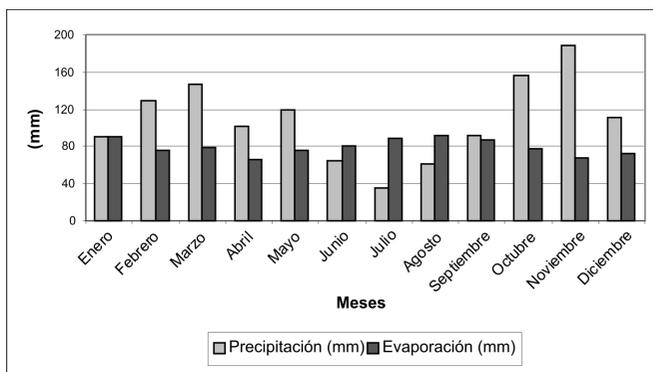
Gráfica 4. Comparación entre precipitación y evaporación total mensual. Fuente: elementos de diseño para acueductos

En la gráfica 4 se comparan los valores de precipitación total mensual y evaporación total mensual y se puede observar que en el periodo de junio-agosto, que corresponden a los meses de menor régimen de lluvias, la evaporación supera la precipitación, por lo tanto, se considera que hay un déficit de agua para este periodo.

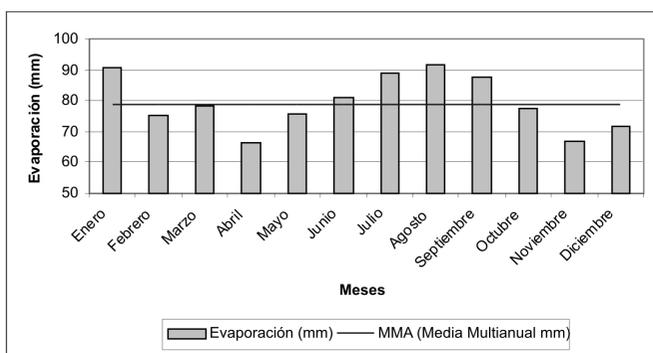
La gráfica 3 se presenta la distribución de la evaporación total mensual para el periodo comprendido entre 1986-1997. Como se puede ver en el mes de agosto la evaporación alcanza un promedio de 91,5 mm y en el mes de abril un promedio de 66,4 mm.

Gráfica 3. Distribución de la evaporación total mensual (mm). Fuente: elementos de diseño para acueductos

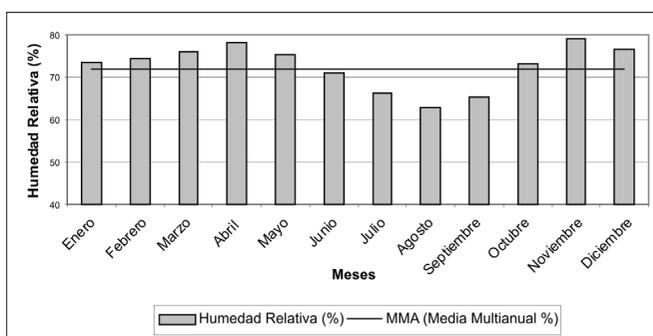
En la gráfica 5 se observa la distribución de la humedad relativa empleando los datos medios mensuales para el periodo comprendido entre 1991-2000. La humedad relativa depende de la precipitación y de la temperatura del aire, por lo que en los meses de mayor precipitación y menor temperatura, se alcanza la máxima humedad relativa, este fenómeno se presenta en los meses de febrero a mayo y de octubre a diciembre con valores que alcanzan el 79%.

Gráfica 5. Distribución de humedad relativa media mensual (%). Fuente: elementos de diseño para acueductos

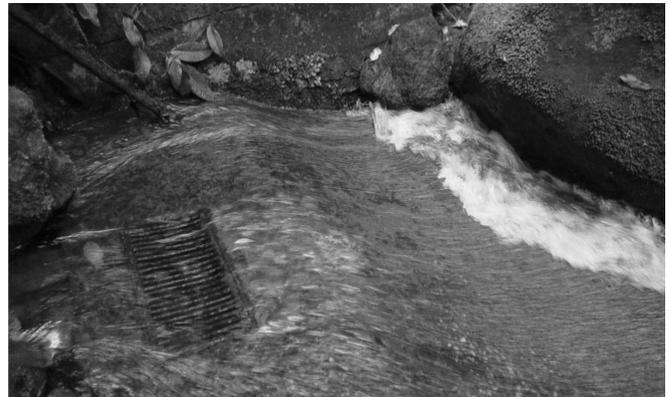
La estructura corresponde a una bocatoma de fondo, colocada en la parte superior de una presa que está ubicada en sentido normal a la corriente, tiene una rejilla de 0,49 m de largo por 0,24 m de ancho, y está constituida por 23 varillas de $\frac{1}{2}$ pulgada de diámetro. En la figura 1 se puede apreciar la rejilla y parte de la bocatoma; ésta consta de:

- Presa: su cota superior está al mismo nivel de la cota del río. Construida en concreto ciclópeo, dentro de ella se encuentra el canal de aducción.
- Solados: ubicados aguas arriba y aguas debajo de la presa, tienen por objeto protegerla de la erosión. Está construida en concreto.
- Muros laterales: encauzan el agua hacia la rejilla sobre el canal de aducción que se encuentra dentro de la presa.
- Canal de aducción: recibe el agua a través de la rejilla y entrega el agua captada a la cámara de recolección. Tiene una pendiente aproximada del 2%, con el fin de dar velocidad mínima adecuada y para realizar las labores de mantenimiento.

- Cámara de recolección: es rectangular, con muros en concreto reforzado cuyo espesor es de 15 cm y su altura igual a la de los muros laterales. En su interior se encuentra un vertedero de excesos que entrega el agua a una tubería que la regresa al cauce.

Figura 1. Bocatoma y rejilla nacedero El Nogal. Fuente: el autor

- En época de invierno se debe realizar la limpieza de la bocatoma una vez por semana, ya que aumenta la cantidad de sólidos y se taponan con mayor facilidad.

- A la rejilla se le debe realizar un mantenimiento estructural estético una vez cada año, que consiste en la aplicación de pintura anticorrosiva.

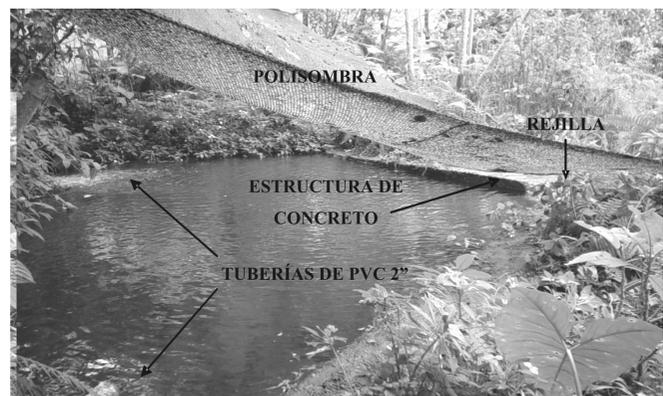
La bocatoma es de fondo con una rejilla de 0,45m por 0,20 m de ancho, y está constituida por 22 varillas de media pulgada de diámetro. La bocatoma está constituida por una estructura en concreto reforzado que almacena el agua que llega de cotas superiores conducida por dos tuberías de PVC de 2" de diámetro cada una. En la figura 2 se puede apreciar el movimiento del agua en el sitio donde llegan las tuberías de PVC, la estructura de concreto que almacena el agua y la polisombra, que como parte del mantenimiento de la bocatoma se instaló para evitar que las hojas de los árboles cayeran al espejo de agua y, por lo tanto, a la rejilla. La estructura de concreto vista en planta tiene forma trapecoidal y la rejilla está dispuesta en uno de sus lados.

Figura 2. Estructura de almacenamiento de la Bocatoma de la Quebrada Melquisebec. Fuente: el autor

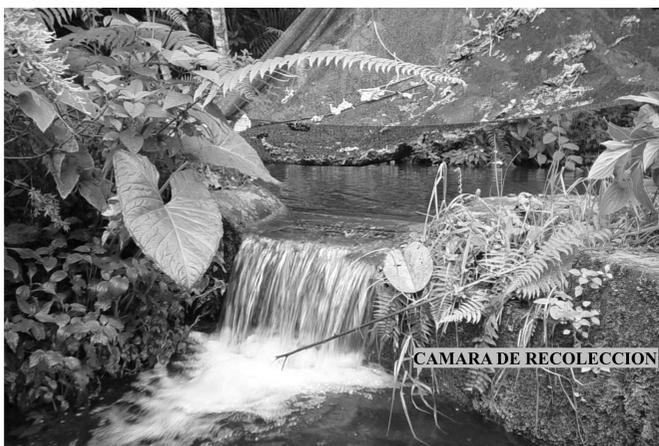
En la figura 3 se muestra la rejilla, el vertedero trapezoidal y la cámara de recolección.

Figura 3. Rejilla, vertedero y cámara de recolección de la Quebrada Melquisebec. Fuente: el autor

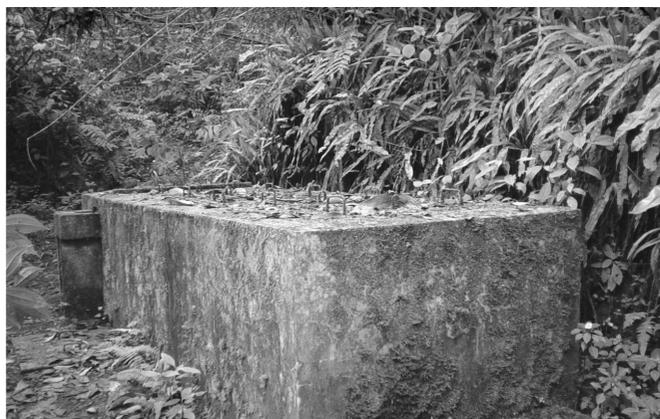
Figura 4. Desarenador de Nacedero El Nogal. Fuente: el autor

- El desarenador existente (nacedero El Nogal) funciona correctamente, ya que el área superficial y el volumen están por encima de los valores mínimos y la velocidad horizontal cumple con el parámetro. Se debe realizar el mantenimiento que se describe en el apartado de recomendaciones para mejorar las condiciones físicas internas y externas y de esta forma prolongar el tiempo de servicio.

Es necesario realizar un una limpieza interna y externa para mejorar su apariencia y evitar su deterioro. (Figura 4)

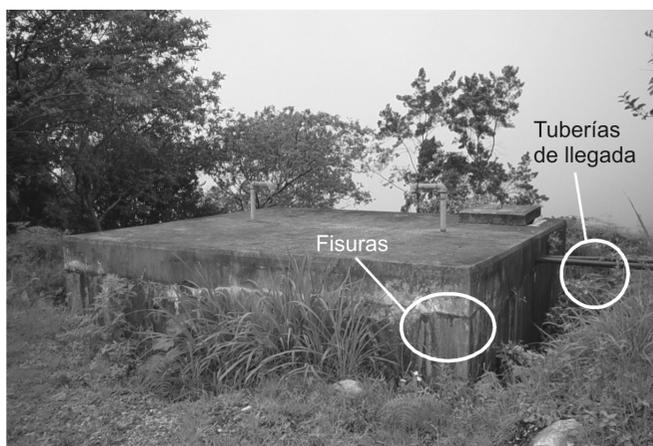
Al tanque de almacenamiento le llega el agua proveniente de la Quebrada Melquisebec y del Nacedero el Nogal. Está construido en concreto reforzado, sus dimensiones son 5 m de largo, 5 m de ancho y 1,2 m de alto, tiene capacidad de 25 m³. En la figura 5 se presentan las tuberías que llegan al tanque de almacenamiento y las fisuras en el concreto que

provocan fugas de agua e inestabilidad de la estructura, ya que el tiempo de construido supera los veinticinco años.

Figura 5. Tanque de almacenamiento. Fuente: el autor

- El tanque de almacenamiento actual presenta fisuras en el concreto que provocan fugas de agua e inestabilidad de la estructura, por lo tanto, se debe construir el tanque diseñado, ya que garantiza el almacenamiento del agua necesaria para abastecer la población proyectada.

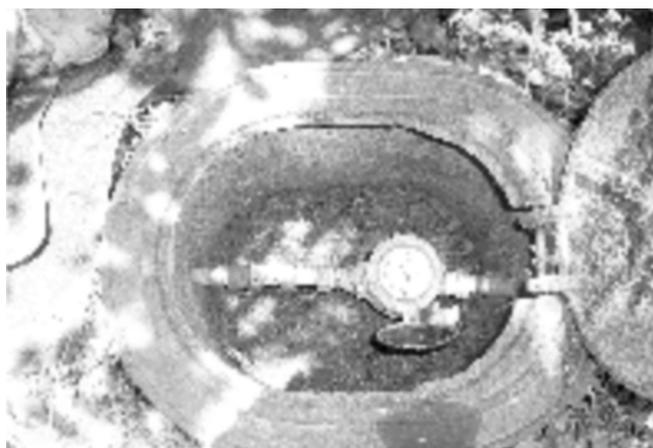
Figura 6. Contador Volumétrico Domiciliario. Fuente: el autor
