Crisis de las edificaciones producto del desplazamiento del conflicto armado, (Caso Las Aguas Candelaria Bogotá)

Crisis of the buildings produced by the displacement of the armed conflict, (Case of Las Aguas Candelaria Bogota)

Sandra Yanet Velazco Flórez, Álvaro Enrique Rodríguez Páez, Fernando Alberto Nieto Castañeda. (2023) Crisis de las edificaciones producto del desplazamiento del conflicto armado, (Caso Las Aguas Candelaria Bogotá). Revista Technol. Investig. Academia TIA, ISSN: 2344-8288, Vol. 11 No 1, pp. 40-59 Bogotá-Colombia.

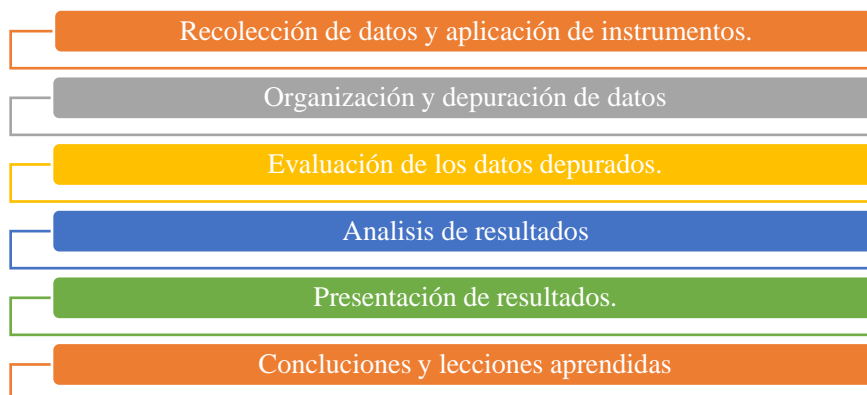
Gráfico 1. Fases del Proyecto. Fuente: Autores.

Con el fin de efectuar un adecuado proceso de indagación, análisis y presentación de resultados, se estableció dividir el trabajo de investigación en las siguientes fases (ver gráfico 1). “Recolección, evaluación y análisis de datos, para establecer el escenario de daño en eventos producidos por la naturaleza y el cambio climático, relacionados con la infraestructura arquitectónica y urbana de la Candelaria Bogotá D.C, Colombia”.

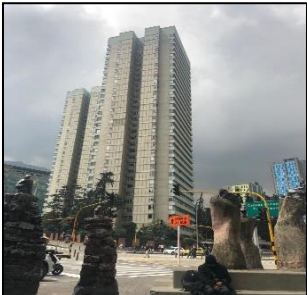
Manzana	3	Foto
Código de barrio	3103

Nombre de barrio	Las Aguas	
Código de manzana	3	
Código de predio	2	
Número de pisos	31	
Tipo de construcción	Mampostería Estructural	
Uso del Suelo	Residencial	
Propiedad Horizontal	Si

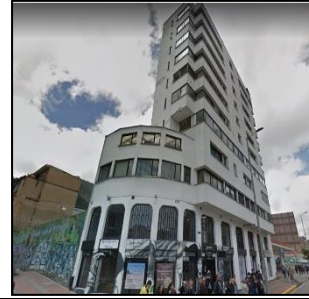
Código de barrio	3103
Nombre de barrio	Las aguas
Código de manzana	4
Código de predio	20
Número de pisos	10
Tipo de construcción	Mampostería estructural
Uso del Suelo	Residencial
Propiedad Horizontal	Si

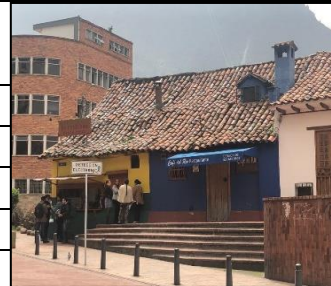
Foto

Manzana	14
Código de barrio	3103
Nombre de barrio	Las Aguas
Código de manzana	14
Código de predio	15
Número de pisos	1
Tipo de construcción	Mampostería simple
Uso del Suelo	Comercial
Propiedad Horizontal	no

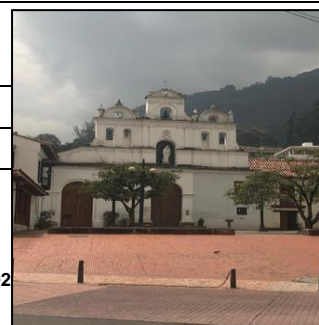
Foto

Manzana	15
Código de barrio	3103
Nombre de barrio	Las aguas
Código de manzana	15
Código de predio	8

Número de pisos	1
Tipo de construcción	Mampostería simple
Uso del Suelo	Dotación - privado
Propiedad Horizontal	no

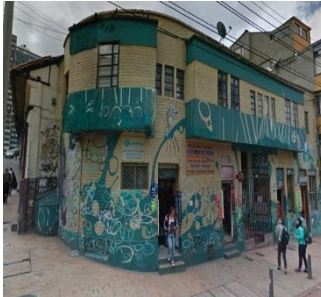
Manzana	17	Foto
Código de barrio	3103

Nombre de barrio	Las aguas	
Código de manzana	17	
Código de predio	13	
Número de pisos	2	
Tipo de construcción	Mampostería estructural	
Uso del Suelo	Dotacional - Privado	
Propiedad Horizontal	si

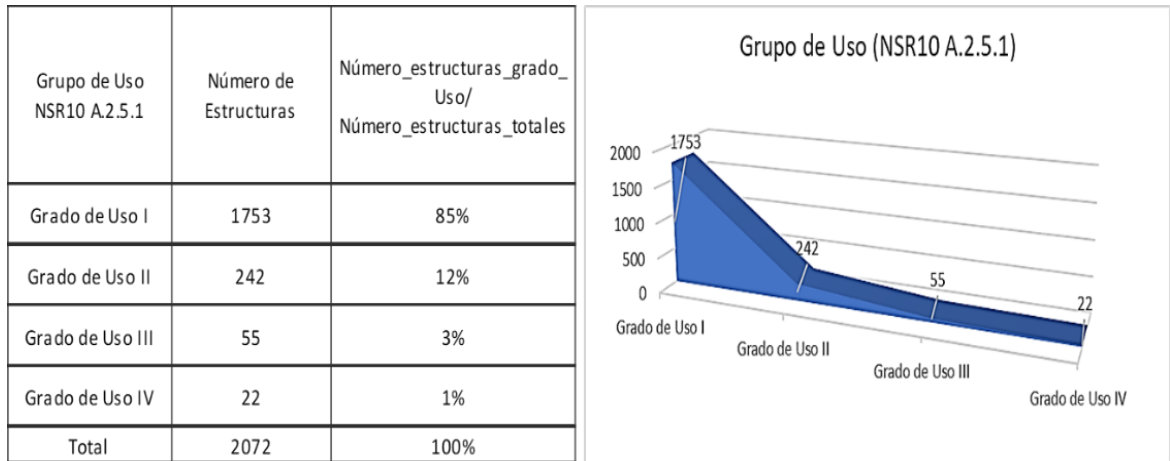
Grafica 1. Número de predios según el grupo de uso. Fuente: Autores

En el barrio las aguas de la localidad de la Candelaria, de acuerdo al grupo de uso, según NSR10 predomina las estructuras de ocupación normal.

Grupo de Uso NSR10 A.2.5.1	Número de Estructuras	Número_estructuras_grado_Uso/ Número_estructuras_totales
Grado de Uso I	1753	85%
Grado de Uso II	242	12%
Grado de Uso III	55	3%
Grado de Uso IV	22	1%
Total	2072	100%

De acuerdo con los resultados obtenidos en la visita de inspección visual de los predios del barrio Las Aguas, se efectuaron dos mil setenta y dos registros (2072), discriminados y clasificados en el grado de uso de acuerdo con la norma NSR10 A.2.5.1, como se muestra en la “tabla 8. Evaluación de predios inspeccionados”.

Se evidencia que el ochenta y cinco por ciento 85% son de grado de uso residencial, con la observación que un alto porcentaje tiene comercio y difiere de la calificación dada por catastro para cada uno de estos predios, que deberían estar calificados como uso del suelo mixto. Se observa en el récord fotográfico que, a pesar de la calificación residencial, dotacional privado y comercial (ver Tabla 6. Caracterización y localización de predios Barrio las Aguas), no concuerda con los datos físicos tomados y los datos oficiales encontrados. Evidencia que la mayoría de los predios catalogados residenciales, están siendo utilizados, como hostales para personas desplazadas, migrantes, turistas, visitantes temporales sin tener en cuenta el cambio del uso del suelo y su grado de uso, que muestra la ocupación informal de las estructuras en este sector.

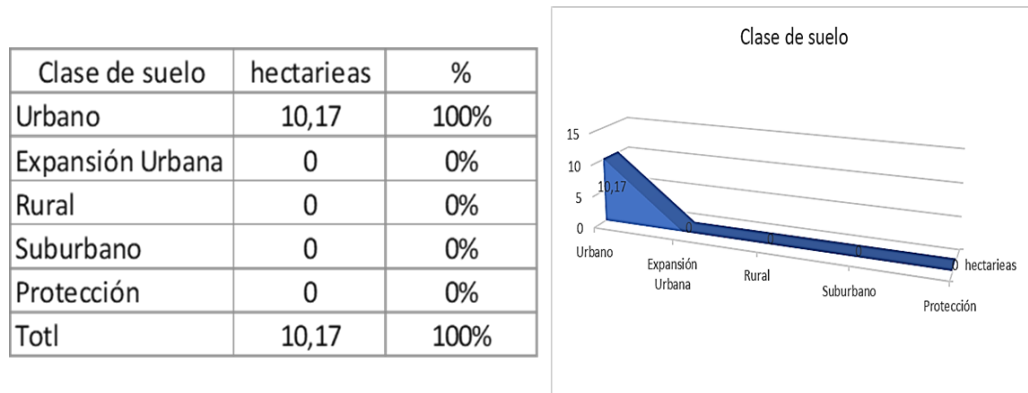
Grafica 2. Número de hectáreas según la clase de suelo. Fuente: Autores

En el barrio las aguas de la localidad de la Candelaria, de acuerdo a las Normativa Urbana y Uso del Suelo, predomina el suelo Urbano con 10,17 hectáreas, sin posibilidad de expansión.

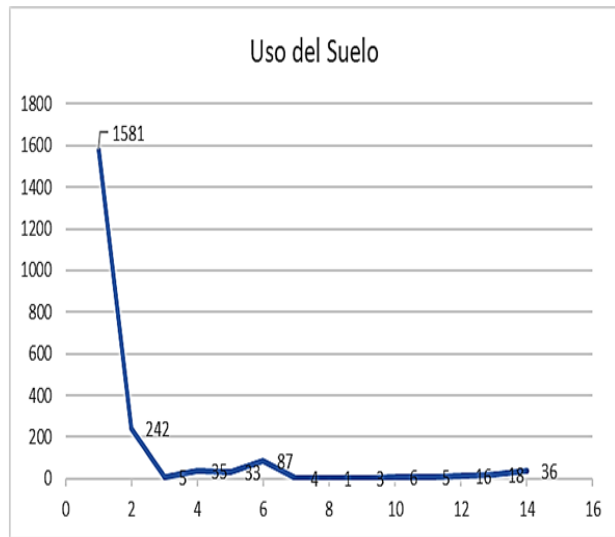
Grafica 3. Número de estructuras según el uso del suelo. Fuente: Autores

Uso del suelo	Número Edificaciones	Porcentaje
Residencial	1581	76,30%
Comerciales	242	11,68%
Industrial	5	0,24%
Parqueaderos.	35	1,69%
Predios dotacionales públicos	33	1,59%
Predios dotacionales provdos	87	4,20%
Unidades no urbanizados	4	0,19%
Unidades no edificado	1	0,05%
No Urbanizado / suelo protegido	3	0,14%
Lotes del estado	6	0,29%
Predios con mejoras ajenas	5	0,24%
Vías	16	0,24%
Espacios publicos	18	0,87%
Urbanizado no edificado	36	0,87%
Total	2072	100,00%

En el barrio las aguas de la localidad de la Candelaria, de acuerdo a las Normativa Urbana y Uso del Suelo, predomina las construcciones residenciales que las conforman mil quinientas ochenta y una.

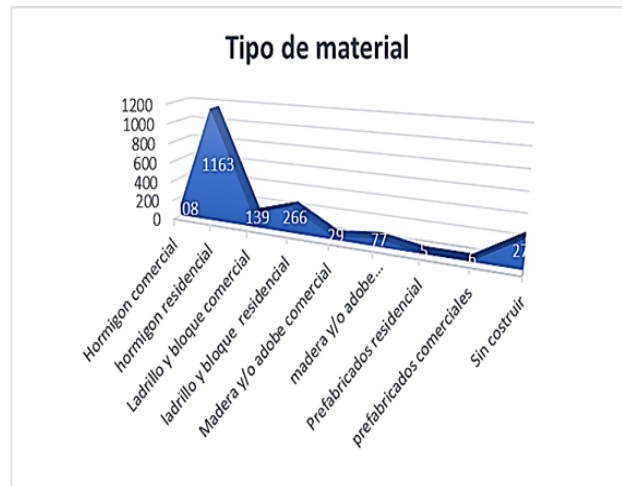
Grafica 4. Número de estructuras según su material. Fuente: Autores

Material y/o sistema de construcción	Número de edificaciones	%
Hormigon comercial	108	5,2%
hormigon residencial	1163	56,1%
Ladrillo y bloque comercial	139	6,7%
ladrillo y bloque residencial	266	12,8%
Madera y/o adobe comercial	29	1,4%
madera y/o adobe residencial	77	3,7%
Prefabricados residencial	5	0,2%
prefabricados comerciales	6	0,3%
Sin construir	279	13,5%
Total	2072	100,0%

En el barrio las Aguas de la localidad de la Candelaria, de acuerdo a las Normativa Urbana y Uso del Suelo, predomina las construcciones de hormigón con una altura de cuatro y más pisos.

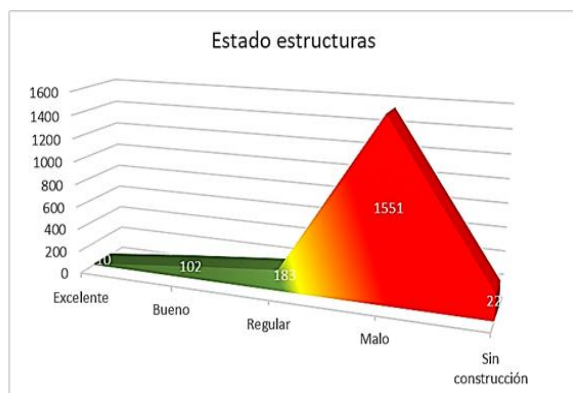
Grafica 5. Estado preexistente de las edificaciones. Fuente: Autores

Estado de la Estructura	Numero de estructuras	%	Codigo_ Color
Excelente	10	0,48%	
Bueno	102	4,92%	
Regular	183	8,83%	
Malo	1551	74,86%	
Sin construcción	226	10,91%	
Total	2072	100,00%

En el barrio las Aguas de la localidad de la Candelaria, de acuerdo a la inspección visual efectuada y con el apoyo del formulario V2F de calificación de las estructuras después de un sismo elaborado por el IDIGER. Se evidencia que el 74,86% de las estructuras se encuentran en mal estado, habitables con restricciones, solo el 0,48% cumplen los parámetros de las normas establecidas para esta investigación académica.

De lo anterior se puede resaltar que, el estado de las edificaciones de acuerdo con su condición estructural, evidencia que un total de mil quinientos cincuenta y un predio (1551), se encuentran en condiciones de mal estado, indicando que se puede catalogar como edificaciones que se pueden ocupar con restricciones y se encuentran en el perímetro urbano.
