# Análisis de la confiabilidad de los ejes de molino de caña de azúcar

Reliability analysis of the sugar cane mills axes

Clasificación del artículo: Investigación  
Fecha de aceptación: diciembre 20 de 2004

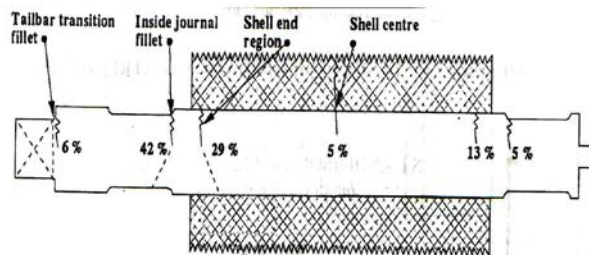
La consideración del escalón entre el guijo del lado de entrada de potencia y el casco de maza como zona más crítica del eje ha sido apoyada por Reid (1988) y Anderson y Loughran (1999), quienes reportan que el 42% de las fallas de los ejes se presentan en esa zona; el porcentaje de fallas para otras zonas del eje es presentado en la figura 2. La incidencia de la falla en el escalón del guijo en los ingenios azucareros colombianos parece ser mayor, de acuerdo con lo reportado por Gómez y Aguilar (1989); de ocho eventos de falla analizados por ellos, todos se presentaron en la zona crítica. Adicionalmente, Reid (1988) reporta que el 66% de las fallas en ejes molino se presentan en ejes de maza superior.

**Figura 2.** Porcentaje de incidencia de fallas en ejes reportado por Anderson y Loughram (1999)

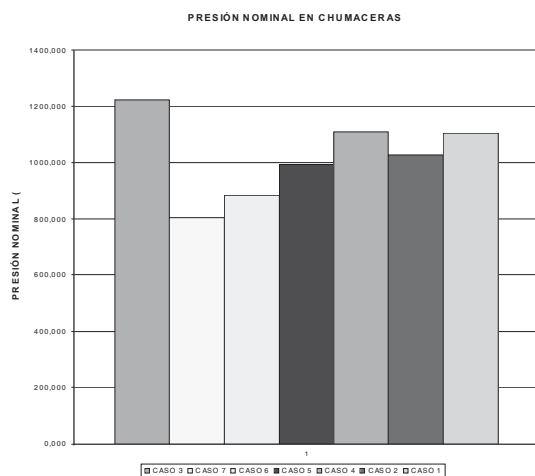
Para cada caso, las figuras 5 y 6 presentan la presión nominal aplicada a las chumaceras superiores y la carga aplicada (medida en toneladas/pie de maza), frente a la recomendada por el fabricante de mo-

linos Farrel. Se observa que todos los casos analizados operan con una carga cercana a la recomendada, a excepción del caso 8, que corresponde a un molino sobreesforzado.

**Figura 5.** Presión nominal aplicada en chumaceras superiores

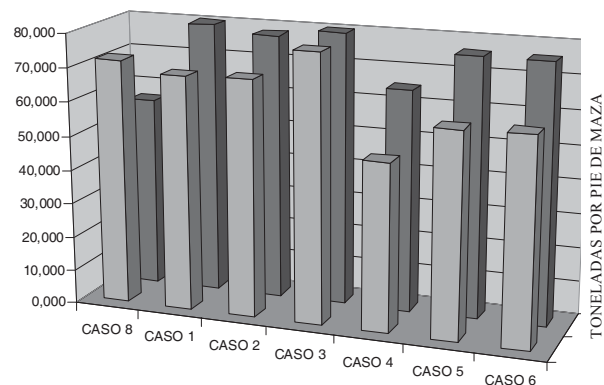
**Figura 6.** Carga aplicada al molino versus carga recomendada

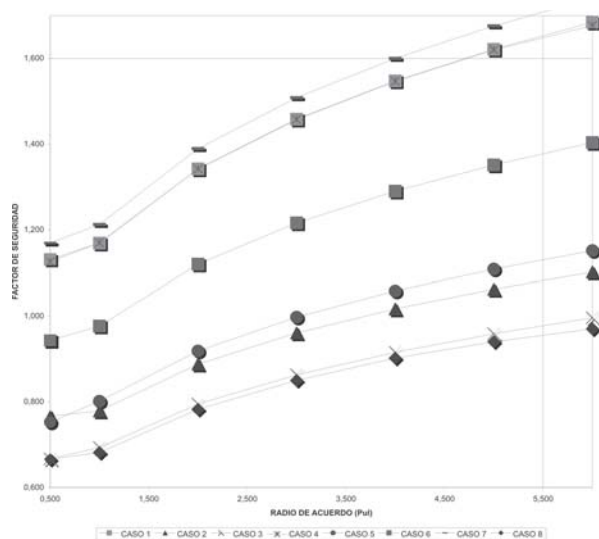
En las figuras 7 y 8 se presentan los cambios del factor de seguridad para diferentes radios, de acuerdo con el escalón del guijo y el cambio de cuadrado a circular, aplicando la fuerza del cilindro hidráulico en el centro del guijo. En todos los casos, se observa que el factor de seguridad aumenta cuando crece el radio correspondiente; se encontró que el factor de

seguridad en el escalón interno del guijo puede ser incrementado un 53% al aumentar el radio de acuerdo correspondiente, de 0,5” a 6”. Asimismo, el factor de seguridad en el cambio de sección de cuadrado a circular puede incrementarse un 36% al cambiar el radio de acuerdo de 0,001” a 1,75”.

**Figura 7.** Factor de seguridad para distintos valores del radio de acuerdo del escalón guijo-maza

- El uso de radios de acuerdo mayores en las zonas críticas de los ejes aumenta los factores de seguridad y debe ser considerado como estrategia para disminuir el riesgo de falla.

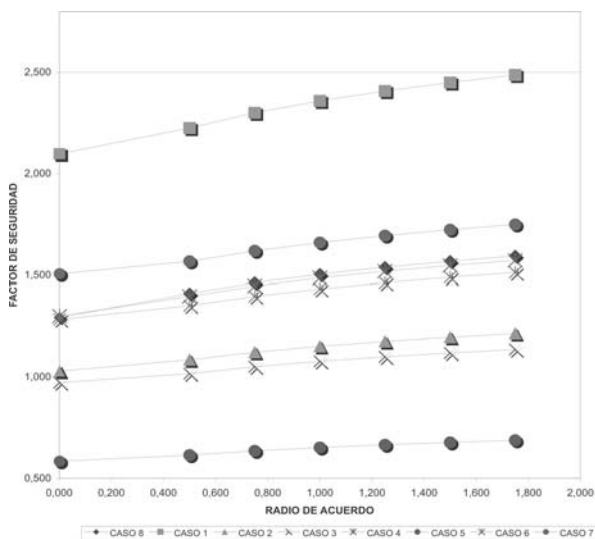
**Figura 8.** Factor de seguridad para distintos valores del radio de acuerdo del cambio de sección cuadrada a circular

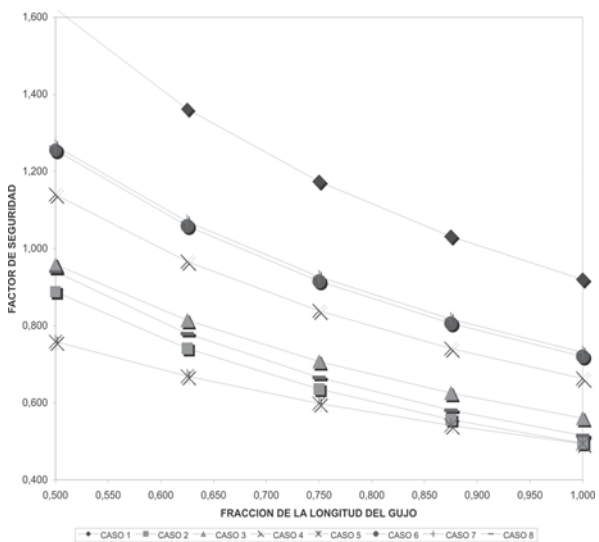
**Figura 9.** Factor de seguridad *versus* punto de aplicación de la carga del cilindro hidráulico expresado como fracción de la longitud del guijo

La figura 9 muestra el cambio del factor de seguridad en el escalón interno del guijo ante el desplazamiento del punto de aplicación de la carga del cilindro hidráulico con el radio de acuerdo actual. Este análisis es importante puesto que el desgaste de los ejes es mayor hacia el lado de la maza; esta circunstancia desplaza el punto de aplicación de la fuerza hacia la corona cuando no hay asentamiento entre el eje desgastado y la caja superior nueva, lo cual aumenta el momento flector en el eje. En una condición crítica, se observa que el factor de seguridad se reduce hasta un 58% al desplazar el punto de aplicación de la fuerza hasta el extremo del guijo.

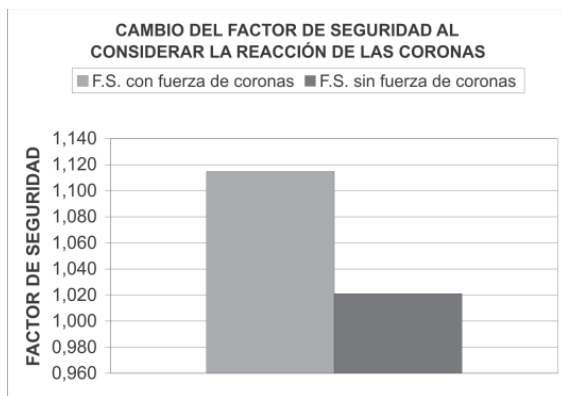
La figura 10 muestra el cambio del factor de seguridad en el escalón del guijo cuando se considera la fuerza de reacción que se produce en las coronas y que es transmitida al eje, para las condiciones de operación del caso 3; la disminución en el factor de seguridad es del 8,4%. El efecto causado por las coronas no puede ser reducido por medios prácticos, ya que su acción está ligada a la transmisión de torque necesaria para el funcionamiento del molino y a la geometría del diente de la corona.

**Figura 10.** Cambio en el factor de seguridad hallado con el modelo simplificado al incluir la fuerza ejercida por las coronas sobre el eje

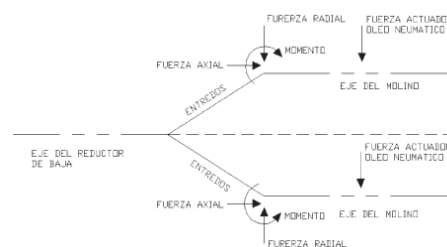
Cuando el molino funciona con el eje superior por encima del eje del reductor (figura 11), el momento generado por la acción del cilindro hidráulico es aumentado debido al generado por la fuerza vertical y el momento ocasionado por el acople. La figura 12 muestra el cambio que sufre el factor de seguridad ante esta situación; se observa que se reduce de 0,959 a 0,493 en el escalón interno del guijo. En el cambio de sección cuadrada a circular, el factor de seguridad disminuye de 1,07 a 0,42.

**Figura 11.** Posiciones extremas de funcionamiento del eje

El montaje de los molinos debe ser realizado de tal forma que, cuando este se encuentre a plena carga, el eje del reductor de baja y el de la maza superior estén alineados, así se evita que se produzcan fuerzas y momento flector en los ejes del molino y del reductor. Si esta condición no es aplicada y el molino funciona por debajo del eje del reductor (figura 11), el momento flector y la fuerza vertical que actúan en el extremo del eje disminuyen el efecto del momento flector generado por la acción del cilindro hidráulico. Adicionalmente, esta forma de operación consume una menor cantidad de potencia. La figura 12 muestra el cambio del factor de seguridad para esta situación; su valor se incrementa de 0,959 en el modelo simplificado a 3,48 en el guijo; en el cambio de sección, el factor de seguridad disminuye de 1,07 a 0,53.

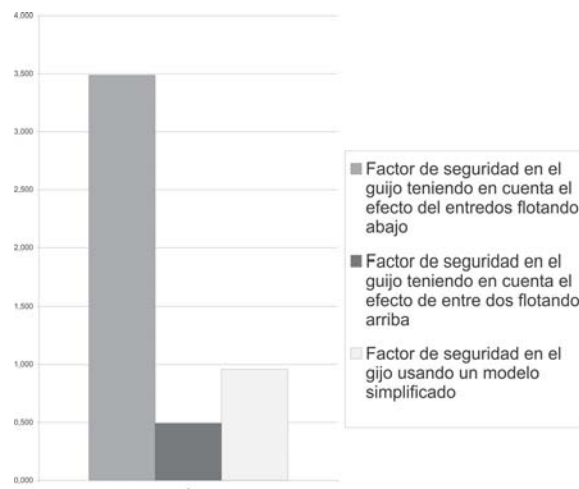
**Figura 12.** Cambio en el factor de seguridad por el desalineamiento entre los ejes del reductor y la maza superior

- El funcionamiento del molino con su eje superior desalineado frente al eje del reductor de baja disminuyen el factor de seguridad en el cambio de sección de cuadrado a circular y, por tanto, se aumenta la probabilidad de falla en esta zona.
