Evaluación de impacto ambiental de la cantera “La Represa”, en la provincia de San Luis, Argentina

Environmental impact assessment of the quarry “La Represa” in San Luis province, Argentina

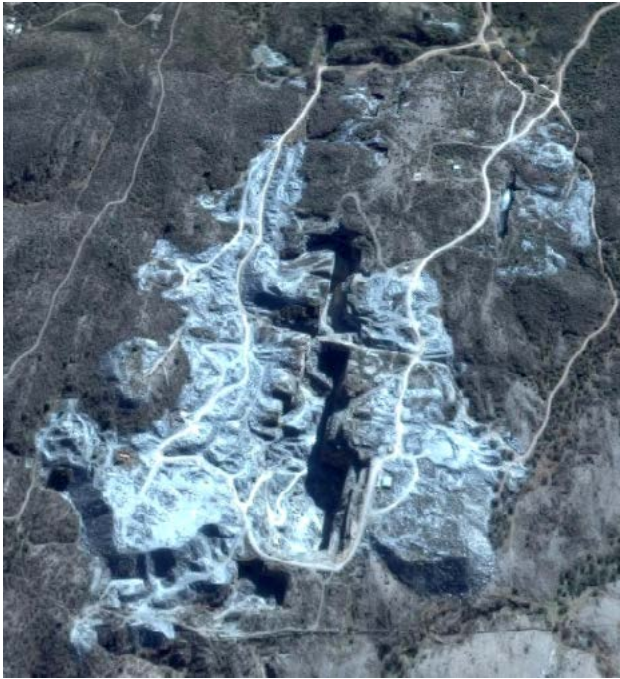
Figura 1. Vista aérea de la cantera La Represa

La Represa produce piedra laja azulina y negra, y es la cantera de mayor producción de la provincia de San Luis (5000 toneladas/mes), con reservas que superan las 300.000 t. No obstante, se estima que entre el 50 % y 60 % del volumen que se extrae constituye material de descarte (Ministerio de Industria, Comercio, Minería y Transporte, 2014). La figura 1 muestra una imagen de *Google Earth* de dicha cantera.

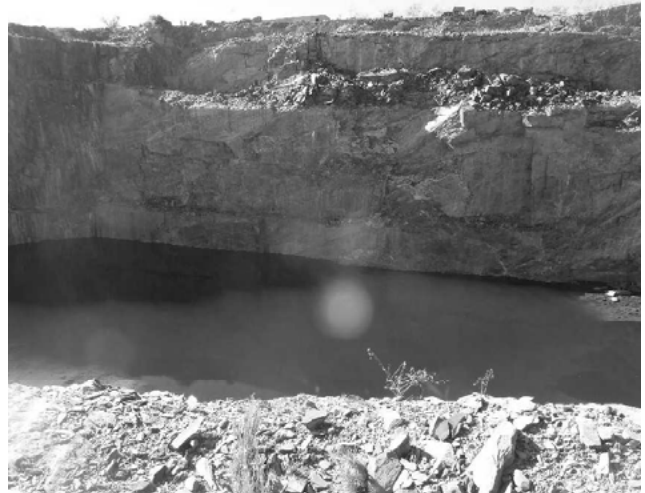
Figura 3. Acumulación de agua en la cantera La Represa cuando ocurre la interrupción de la operación

El nivel piezométrico sufre alteraciones cuando se realizan operaciones extractivas en un lugar. Ante precipitaciones de intensidad inusual, las condiciones de inundación llegan a modificarse parcialmente, ya que las canteras actúan como receptores y amortiguadores locales (IGME, 1999). La acumulación de aguas (subterráneas) en los huecos producidos por la explotación ocurre frecuentemente; por lo que es necesario realizar maniobras (bombeo) tendientes a producir el desagote de estas, de los frentes de producción. En la

figura 3 puede observarse la acumulación de agua en la cantera La Represa, cuando el ciclo de producción es interrumpido.
