Influencia de la soldabilidad de un acero inoxidable austenítico

Resumen

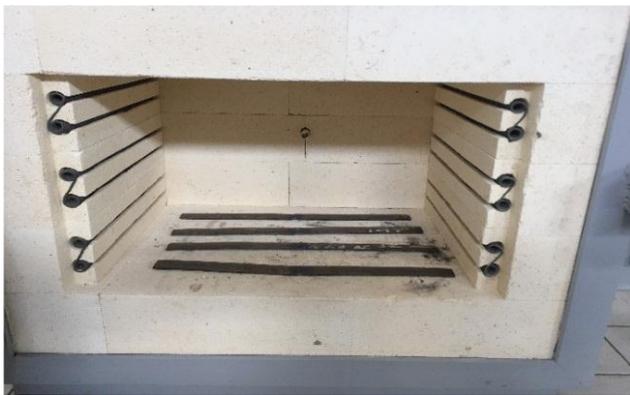
Figura 1. Calentamiento de probetas en muflas.
Fuente: elaboración propia de los autores.

Las muestras fueron puestas en muflas de calentamiento, como se observa en la figura 1, calentando 12 probetas de las cuales 4 se calentaron a 400°C, otras 4 a 600°C y las últimas 4 a 800°C, para luego ser soldadas con las mismas condiciones de soldeo. Esto con el fin de observar la carburación que se presenta en cada rango de temperaturas que se sugieren en este proyecto.

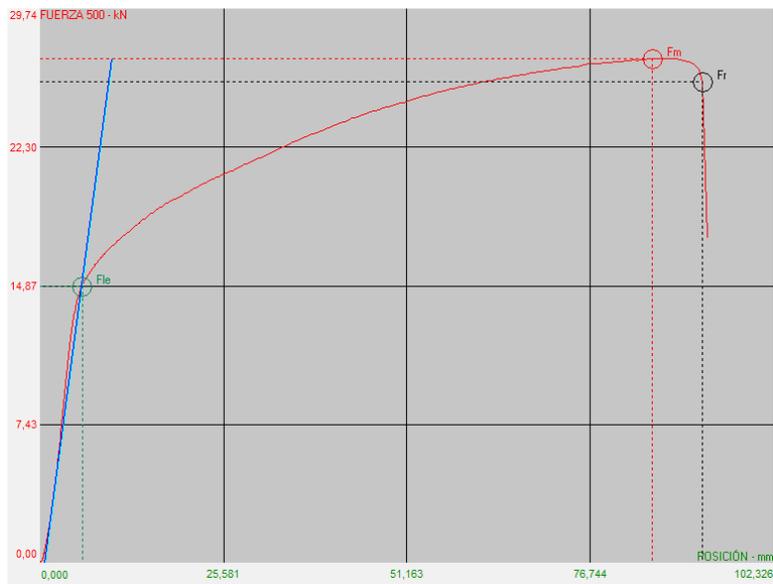
Figura 2. Gráfica fuerza vs. desplazamiento para la muestra patrón.

Con el fin de verificar las propiedades que presenta la muestra patrón (de control), se enmarca a continuación la gráfica de desplazamiento que presenta la probeta con relación a una fuerza constante de 500 (KN). De igual forma, este se trabajó con una velocidad de ensayo de 300 N/s, para que se presente un offset límite elástico (deformación plástica) del 0.20%.

De la gráfica anterior se puede decir que este material es dúctil ya que tiene una gran

deformación antes de alcanzar el punto de rotura. Es de anotar que la fractura de esta pieza se produce por el metal base.

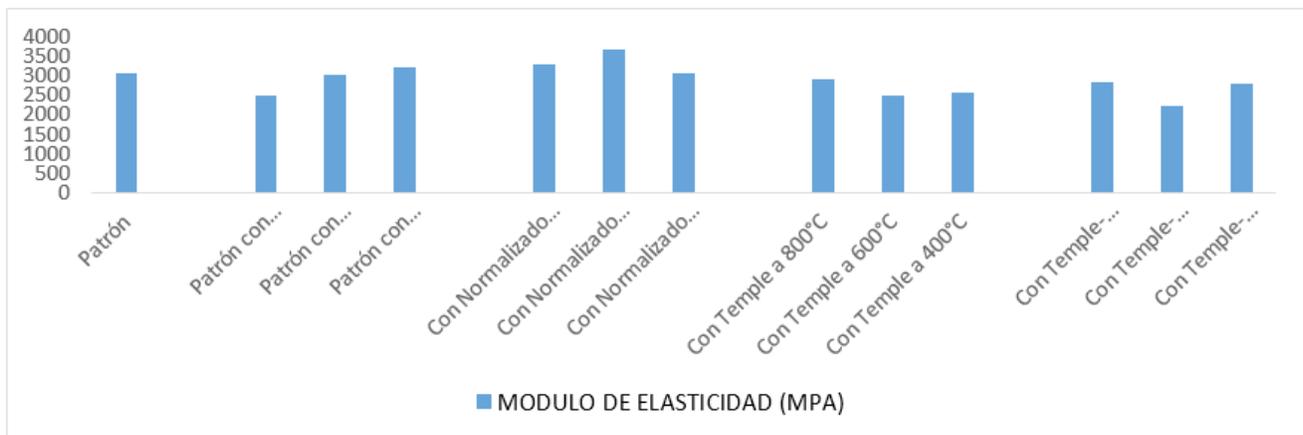
Figura 3. Comparación de resultados del módulo de elasticidad.

Se puede evidenciar que la probeta que presenta mayor elasticidad es a la que se le hizo un tratamiento término por normalizado a 600°C, presentando con un valor de 3644.8 MPa.

De igual manera, se realizó comparación de resultados para los diferentes ensayos destructivos que se muestran en tabla 1, que se explican a través de las figuras 3, 4, 5 y 6.

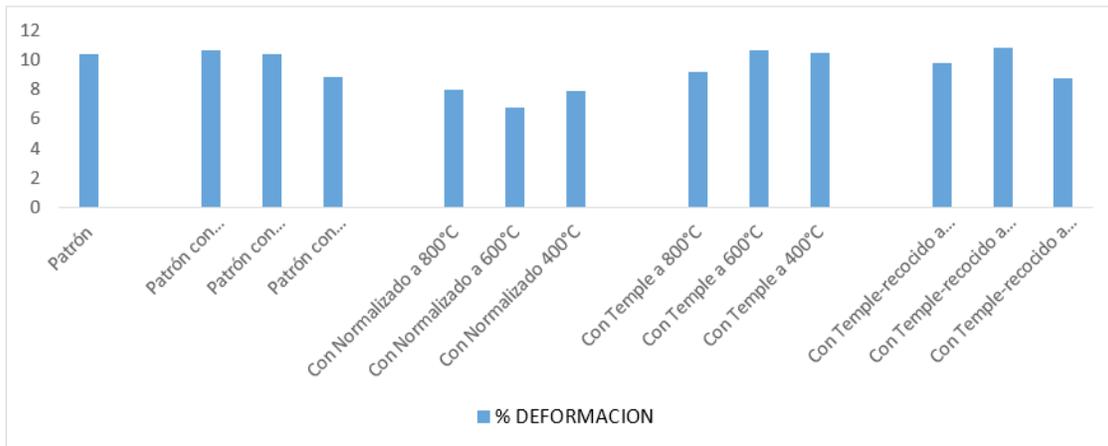
Figura 3. Comparación de resultados del módulo de elasticidad.
Fuente: elaboración propia de los autores.

En este caso la probeta con mayor deformación es a la que se le realizó temple con recocido a 600°C como tratamiento térmico.

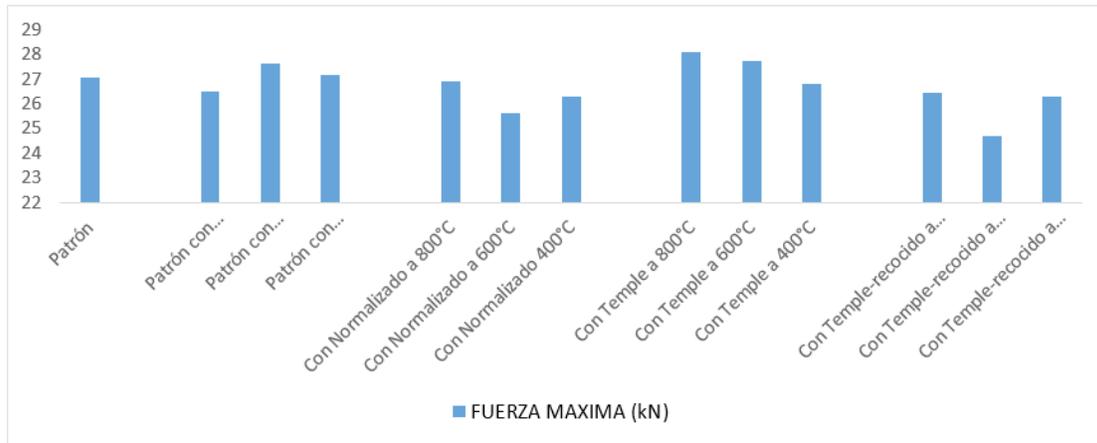
Figura 5. Comparación de resultados de fuerza máxima.
Fuente: elaboración propia de los autores.

Para este ensayo la probeta con mayor fuerza es a la que se le aplicó tratamiento térmico de temple a 800°C, característico del proceso térmico, el cual se fortalece y endurece.

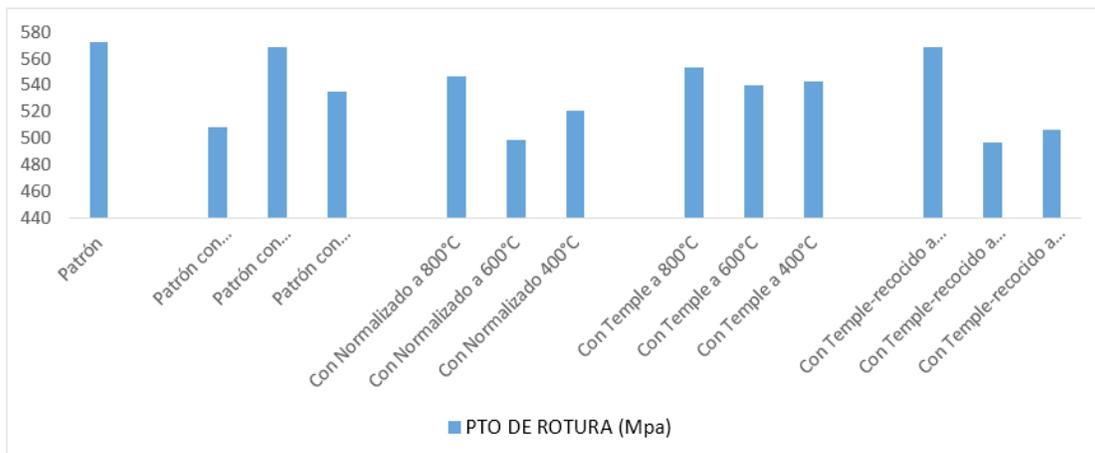
Figura 6. Comparación de resultados de punto de rotura.
Fuente: elaboración propia de los autores.

En la figura 6 se puede observar que la probeta con mayor punto de rotura es a la que se le realizó temple-recocido a 800°C, comparada con la probeta patrón.

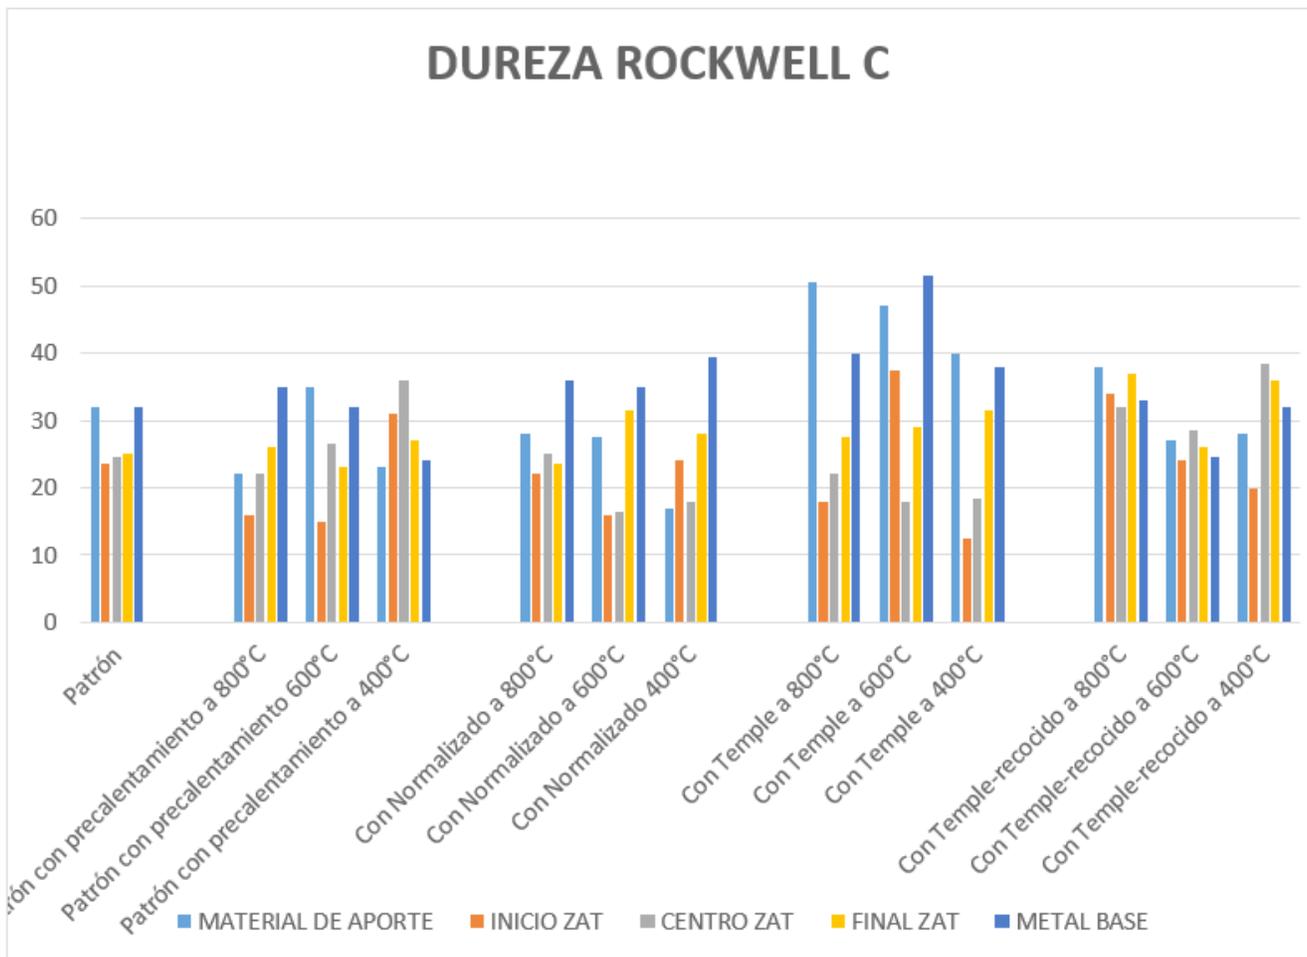
Figura 7. Comparación de dureza.
Fuente: elaboración propia de los autores.

Los perfiles de dureza para estas probetas arrojaron resultados acordes al tipo de material y a los tratamientos térmicos que se aplicaron a estos, encontrando de esta manera unas durezas similares a la del acero sin ningún tipo de calentamiento ni tratamiento térmico en las probetas normalizadas y en las que fueran calentadas. Del mismo modo, se ve un aumento gradual en las que fueron templadas y, finalmente, se observa disminución en durezas con respecto a las templadas en el recocido dando un perfil de durezas acorde a los tratamientos aplicados.
